### **FACTORES QUE INCIDIERON EN ACCIDENTES OCURRIDOS EN ESPACIOS CERRADOS A BORDO DE BUQUES MERCANTES, ENTRE LOS AÑOS 2018-2019**

**TESIS PARA OPTAR EL TÍTULO PROFESIONAL DE  
OFICIAL DE MARINA MERCANTE MENCION EN PUENTE**

**CALLAO, PERÚ**

**2020**

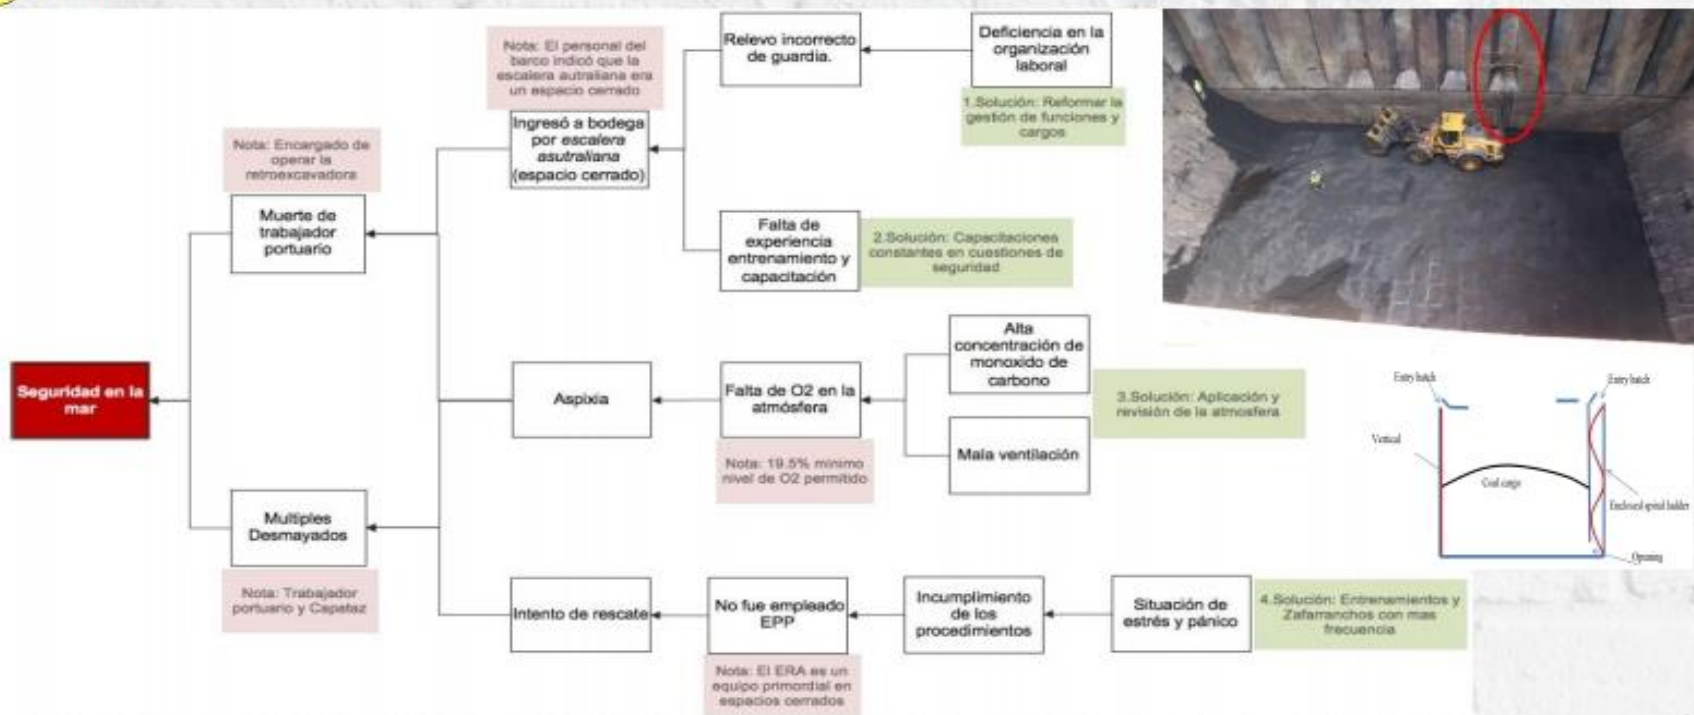
## 2 Análisis

## DECLAN DUFF Cause Map

### MUERTE DE TRABAJADOR PORTUARIO EN ESPACIO CERRADO

| Ref. | Posible Solución | Causa |
| 1 | Reorganizar la gestión de funciones y cargos | Deficiencia en la organización laboral |

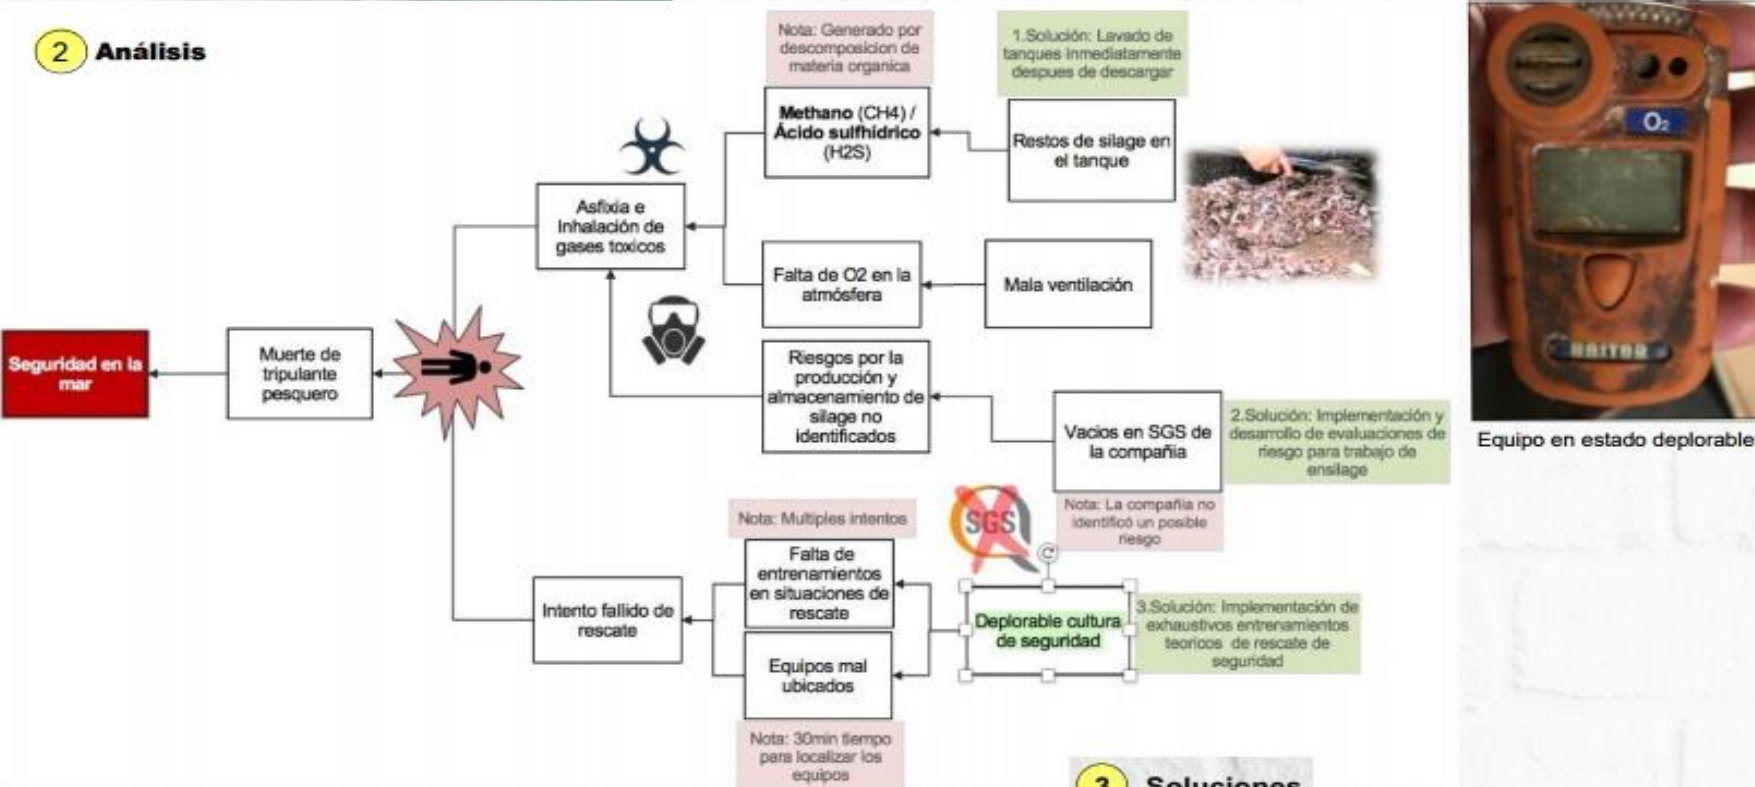
### 2 Análisis

Equipo en estado deplorable

| Ref. | Posible Solución | Causa |
|---|---|---|
| 2 | Implementación y desarrollo de evaluaciones de riesgo para trabajo de ensilage | Vacios en SGS de la compañía |
| 3 | Implementación de exhaustivos entrenamientos teóricos de rescate de seguridad | Deplorable cultura de seguridad |

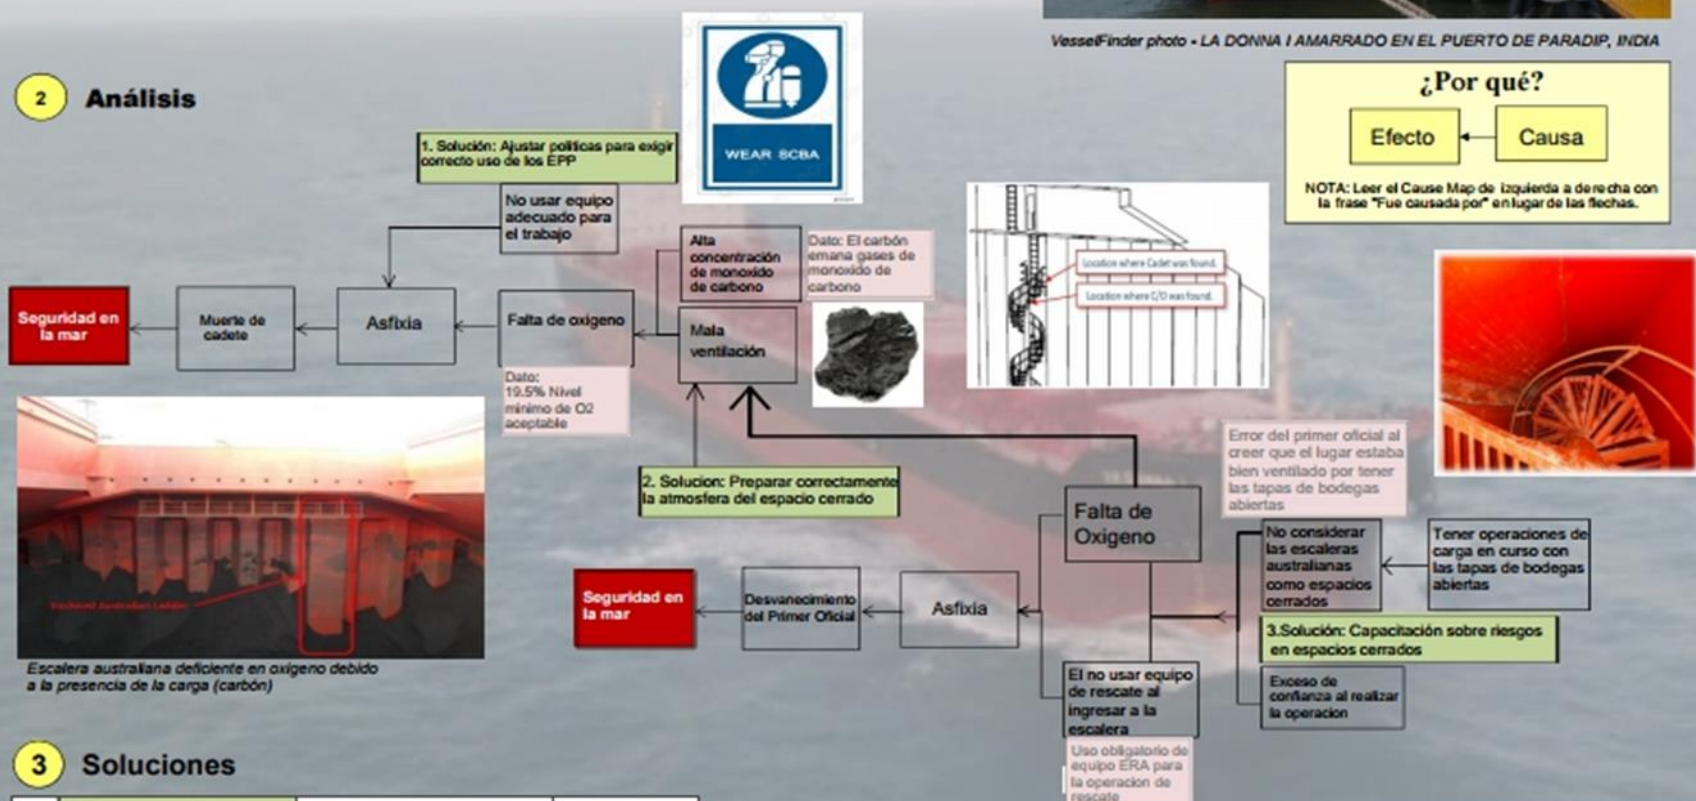
## 2 Análisis

# LA DONNA I Cause Map

## MUERTE DE CADETE EN ESPACIO CERRADO

| No. | Acción | Causa | Responsable |

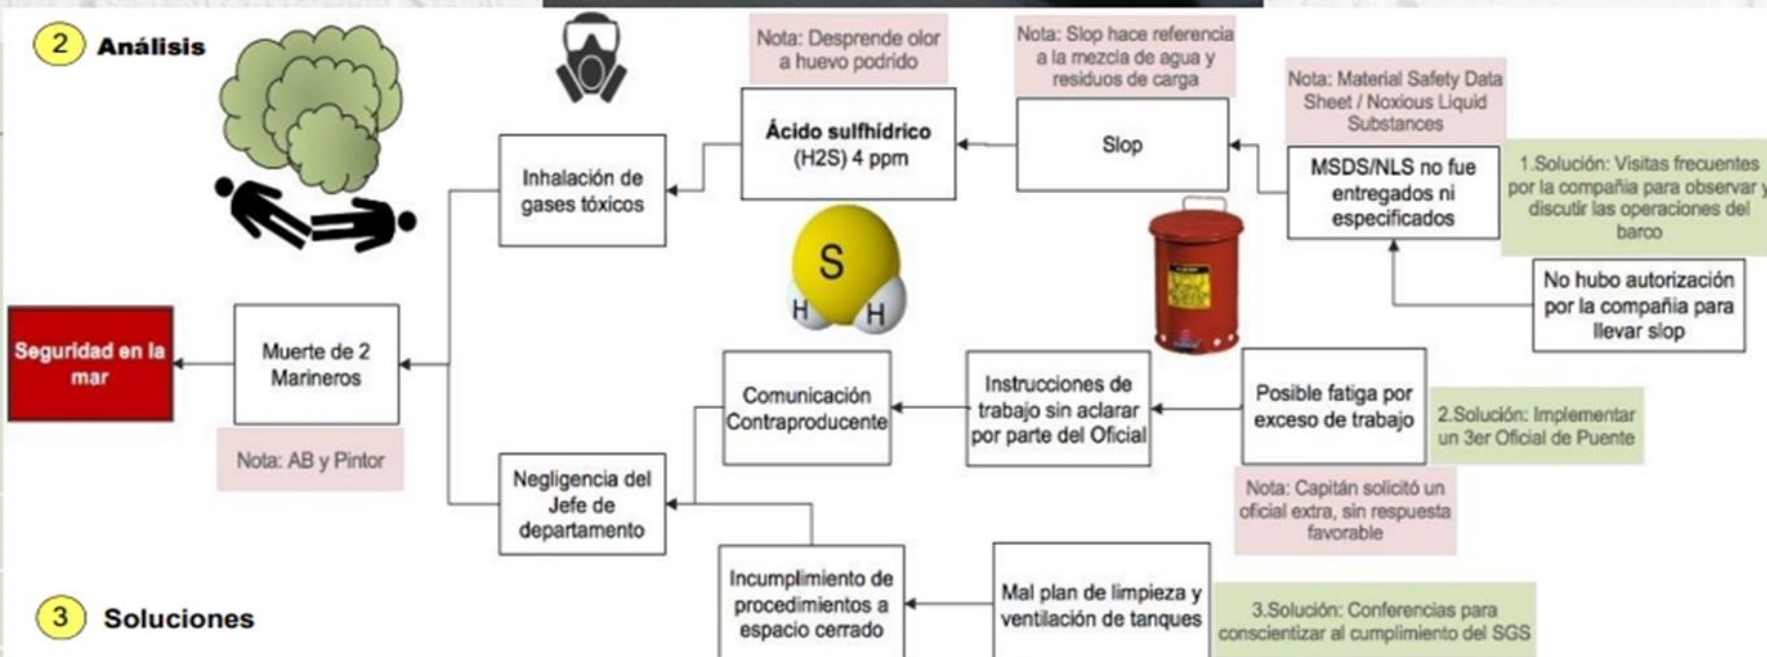
**2 Análisis**

Cause Map

**MUERTE DE DOS MARINEROS EN ESPACIO CERRADO**

| Ref. | Posible Solución | Causa |
| 2 | Implementar un 3er Oficial de Puente | Posible fatiga por exceso de trabajo |
| 3 | Conferencias para conscientizar al cumplimiento del SGS | Mal plan de limpieza y ventilación de tanques |

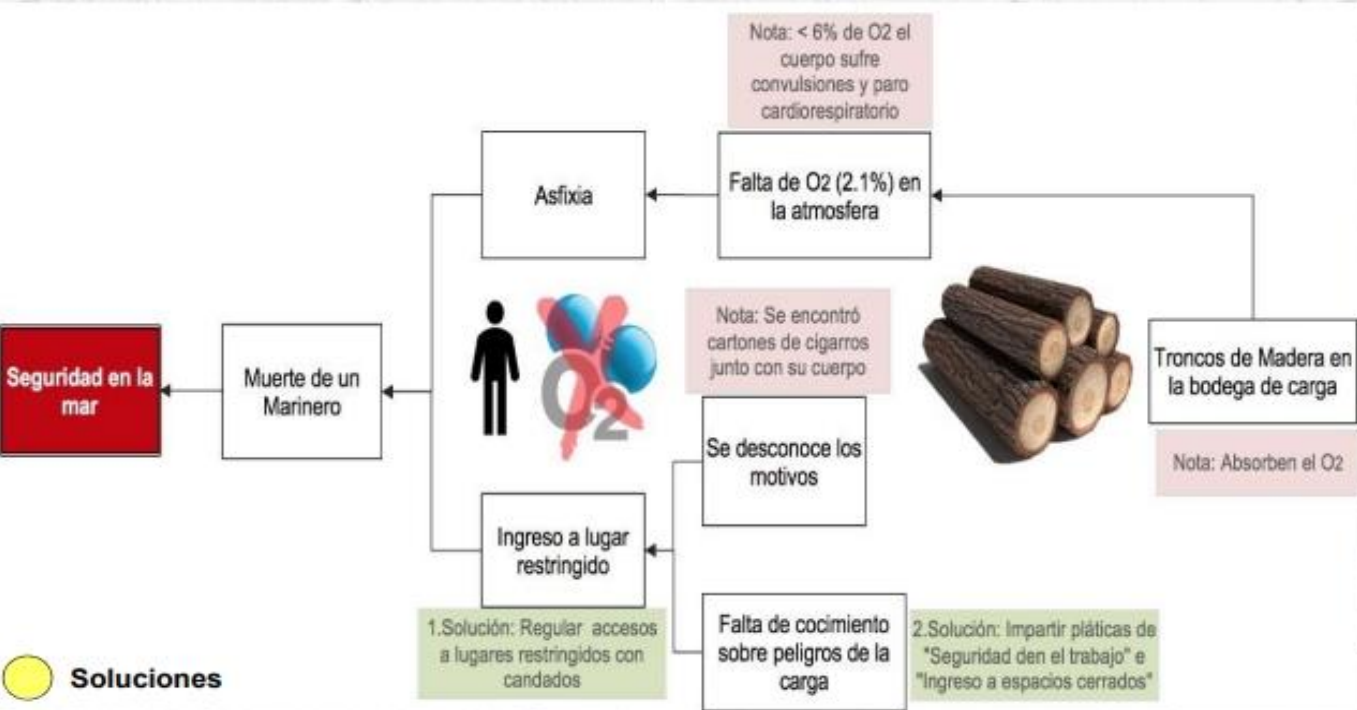
### 2 Análisis

## MUERTE DE MARINERO EN ESPACIO CERRADO

| Ref. | Posible Solución | Causa |
| 1 | Regular accesos a lugares restringidos con candados | Ingreso a lugar restringido |
| 2 | Impartir pláticas de "Seguridad en el trabajo" e "Ingreso a espacios cerrados" | Falta de cocimiento sobre peligros de la carga |

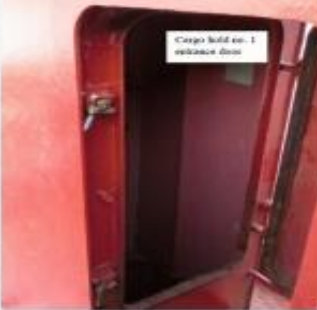
Lugar donde fue encontrado el marinero

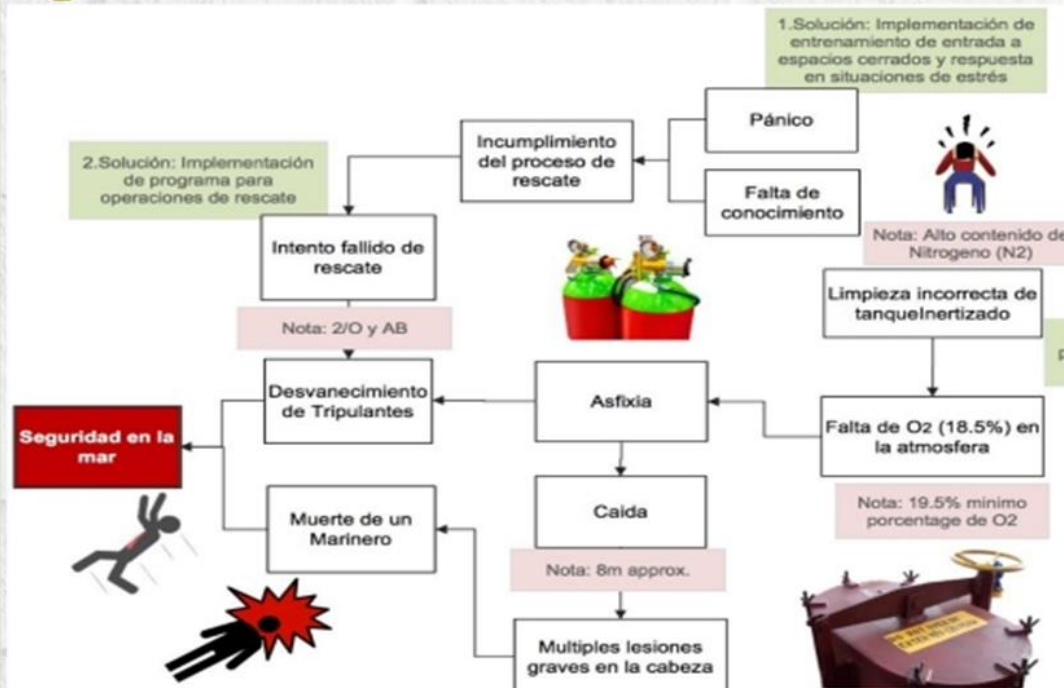
## 2 Análisis

Cause Map

### MUERTE DE MARINERO EN ESPACIO CERRADO

| Ref. | Posible Solución | Causa |

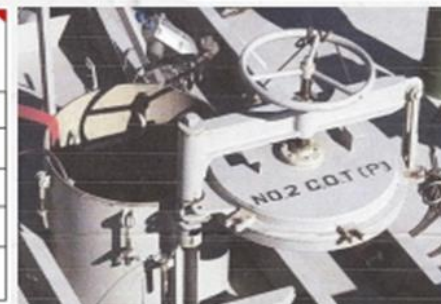
Tapa de escotilla al domo

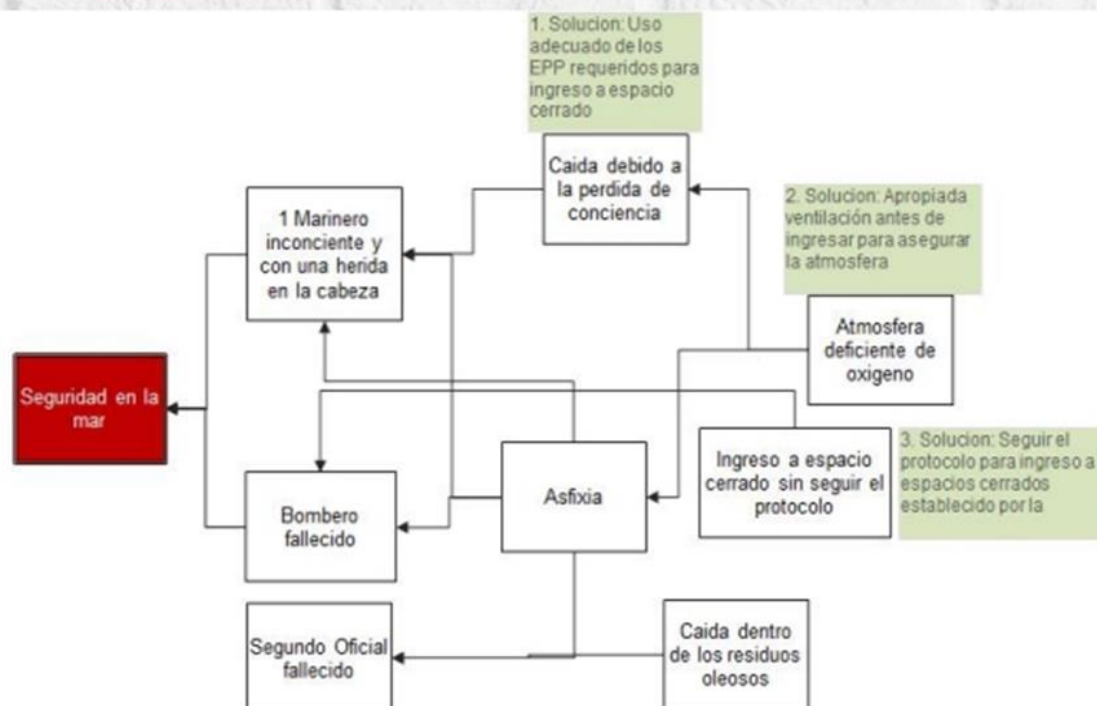
## 2 Análisis

Cause Map

## MUERTE DE MARINERO EN ESPACIO CERRADO

| Ref. | Solucion | Causa |
| 2 | Solucion: Adecuada ventilación antes de ingresar para asegurar la atmosfera | Atmosfera deficiente de oxigeno |

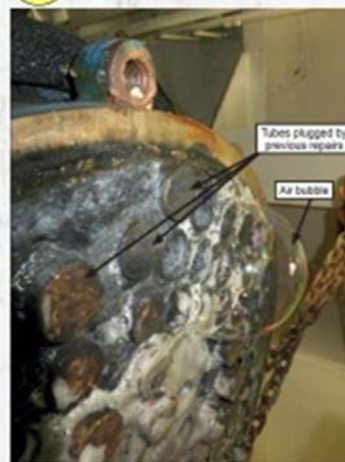
### 2 Análisis

Se identificó que los evaporadores de agua de mar de la planta de refrigeración habían sufrido varias fallas en los tubos, lo que resultó en varias reparaciones). Es probable que el refrigerante se filtró a través de uno o más tubos defectuosos hacia el sistema de agua de mar y se liberó en el tanque de agua de mar refrigerada. El freón R22 es cuatro veces más pesado que el aire, por lo que desplazará el oxígeno al fondo de un espacio cerrado, como un tanque de agua de mar refrigerada. Es un gas tóxico, insípido y en su mayoría inodoro. Si se inhala profundamente, puede cortar el oxígeno vital a las células sanguíneas y los pulmones.

# SUNBEAM Cause Map

## MUERTE DE OFICIAL EN ESPACIO CERRADO

Evaporadora del tanque sufría fugas de gas freon R22

Muerte de Segundo Ingeniero

| Ref. | Solución | Causa |
|---|---|---|
| 3 | Mantenimiento correctivo y preventivo de la evaporadora según SMS de la empresa | Evaporadora del tanque sufría fugas de gas freon R22 |
