**Programa Académico de Marina Mercante**

**Especialidad de Máquinas**

### **REPERCUSIONES POR PRESENCIA DE FINOS CATALITICOS EN LA MÁQUINA PRINCIPAL DEL BUQUE CONTAINERO “AS FAUSTINA” DE LA NAVIERA WILHEMSEN AHRENKIEL SHIP MANAGEMENT, 2020**

**TESIS PARA OPTAR EL TÍTULO PROFESIONAL DE  
OFICIAL DE MARINA MERCANTE**

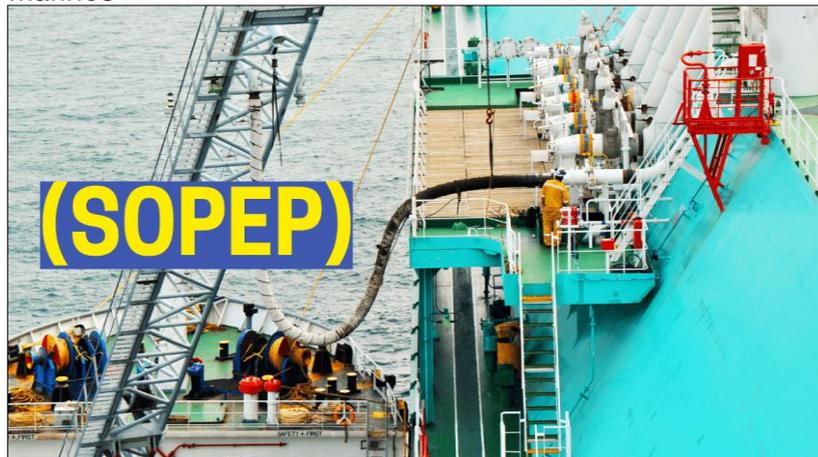
**Figura 2**

*Manipulación a bordo, muestreo y ensayo de combustibles marinos*

*Nota.* Las faenas de combustible se deberán de realizar de forma segura, realizando los procedimientos adecuados y cumpliendo con el plan de contingencia establecido en el MEPC.54(32). (<https://www.marineinsight.com/wp-content/uploads/2019/01/What-is-Ship-Oil-Pollution-Emergency-Plan-SOPEP.png>)

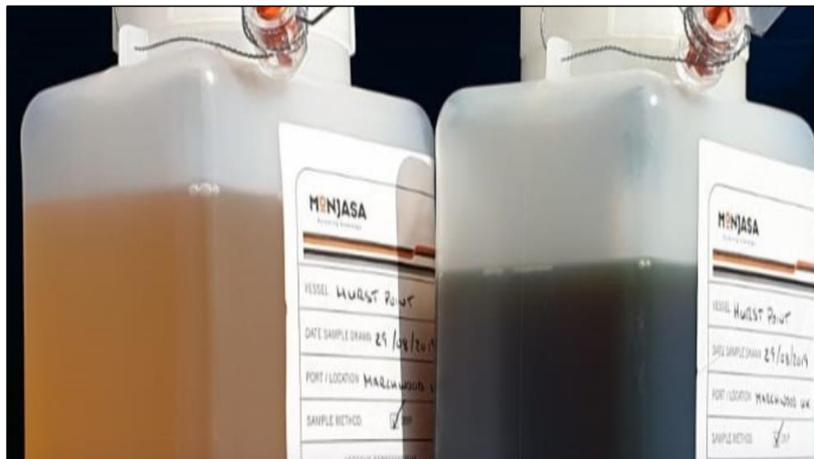
**Figura 6**  
*Combustibles marinos*

*Nota.* Los combustibles marinos deben cumplir con especificaciones de acuerdo con lo establecido en la norma ISO 8217:2017 (<https://www.offshore-energy.biz/monjasa-supplies-first-ulsfo-ahead-of-imo-2020/>)

En la actualidad los combustibles que se suministran a bordo de los buques mercantes deben cumplir con las especificaciones de la norma ISO 8217:2017 (Productos del petróleo – Combustibles (clase F) Especificaciones de combustibles marinos) la cual señala los requerimientos para el uso de los mismos en calderas y motores diésel marinos, previo al tratamiento convencional que se realiza a bordo (sedimentación, centrifugación, filtración) (ISO, 2020).

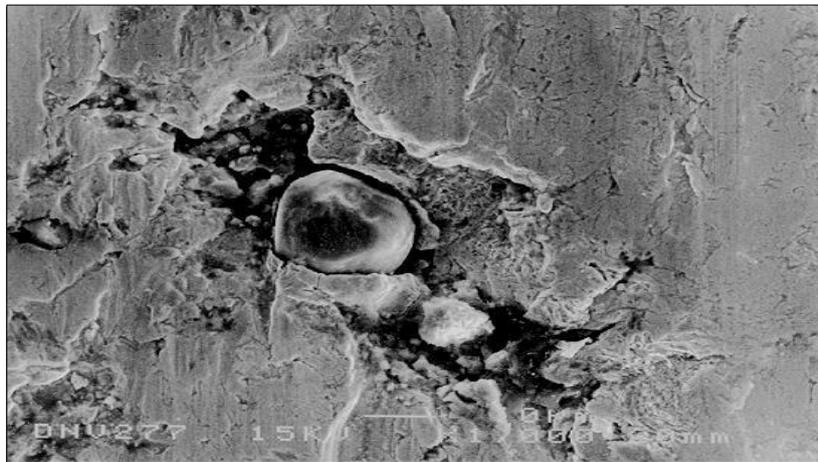
*Nota.* Fino catalítico incrustado en la camisa de un pistón ([http://www.iumi.com/images/gillian/London2013/Wednesday1809/Paul%20Hill%20%20John%20L%20David\\_FINAL.pdf](http://www.iumi.com/images/gillian/London2013/Wednesday1809/Paul%20Hill%20%20John%20L%20David_FINAL.pdf))

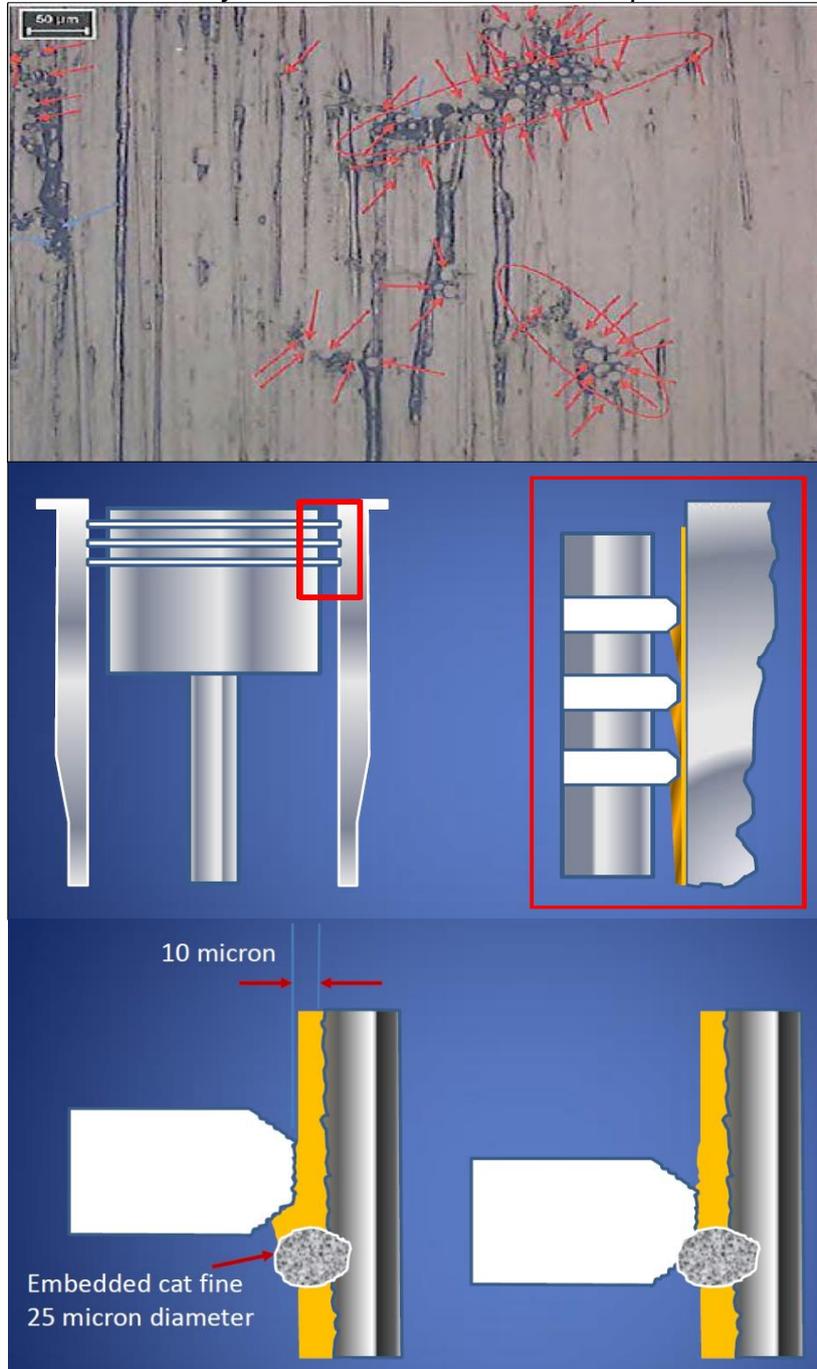
*Nota.* Los finos catalíticos pueden incrustarse en la camisa del pistón ocasionando rayaduras y cortes en su superficie ([http://www.iumi.com/images/gillian/London2013/Wednesday1809/Paul%20Hill%20%20John%20L%20David\\_FINAL.pdf](http://www.iumi.com/images/gillian/London2013/Wednesday1809/Paul%20Hill%20%20John%20L%20David_FINAL.pdf))

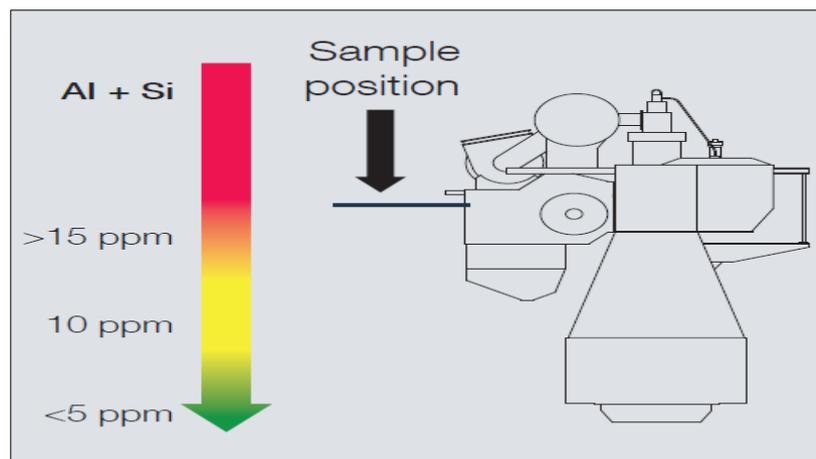
*Nota.* Los ensayos demuestran que mientras menor contenido de finos catalíticos se observe en el combustible, menor será el desgaste (<http://www.tribocare.com/pdf/mft/sl2017-638-hfo-clean.pdf>)

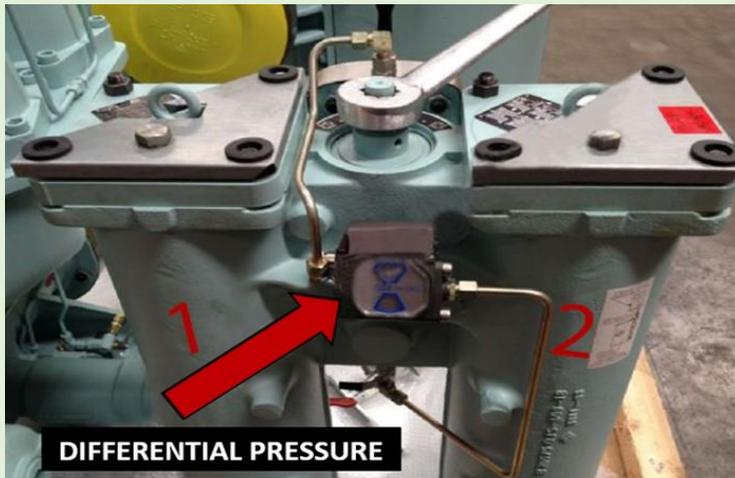
Indicador diferencial de presión- Differential pressure gauge

| NOTA DE CAMPO | |
|---|--|
| a | 1420 horas - Durante la supervisión de los equipos el segundo oficial de máquinas observa que el diferencial de presión (PDI - <u>diferential pessure</u> ) del filtro doble de combustible de la máquina principal (Fuel oil <u>M/E dúplex filter</u> ) en condiciones anormales indicando el filtro sucio y saturado, la cual no era compatible con el sistema de alarmas de la sala de control de máquinas (Engine control room). |

Este indicador es utilizado comúnmente en los filtros dobles, se puede observar claramente que el indicador cambia a un color rojo indicando que el filtro se encuentra sucio.

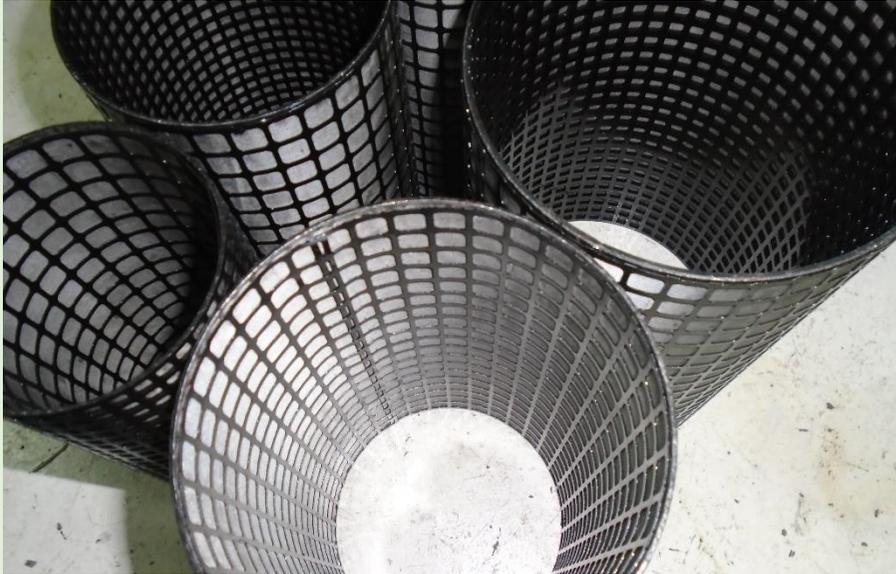
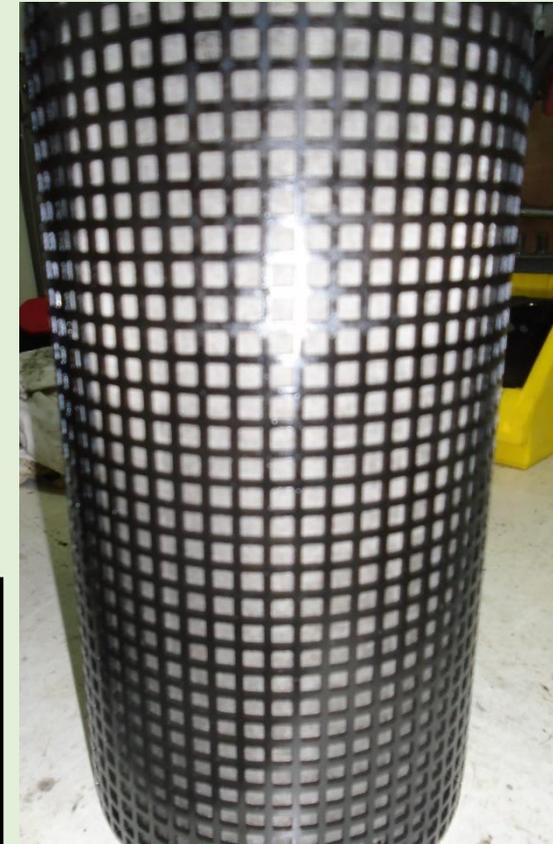
Filtro doble del motor principal – Main Engine Duplex filter

- b 1450 horas - Se realiza el cambio de servicio al filtro # 2 en espera (stand by) y se procedió a la apertura de la cámara # 1 del filtro sucio, encontrando cada unidad del filtro y la cámara con sedimentos de combustible residual sobre la superficie (Residual fuel oil). Se procede con la limpieza de la cámara # 1 y a reemplazar el filtro con las unidades de filtros limpios, agregando 40 litros de destilado (MDO) en la cámara # 1 para evitar que al sistema ingrese aire y ayude a la limpieza de la misma. Se procedió además a sellar la cámara.

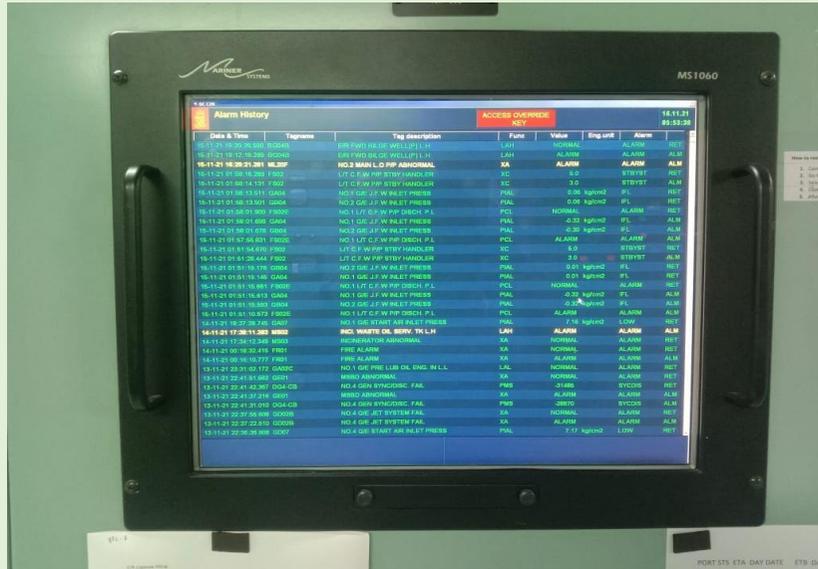
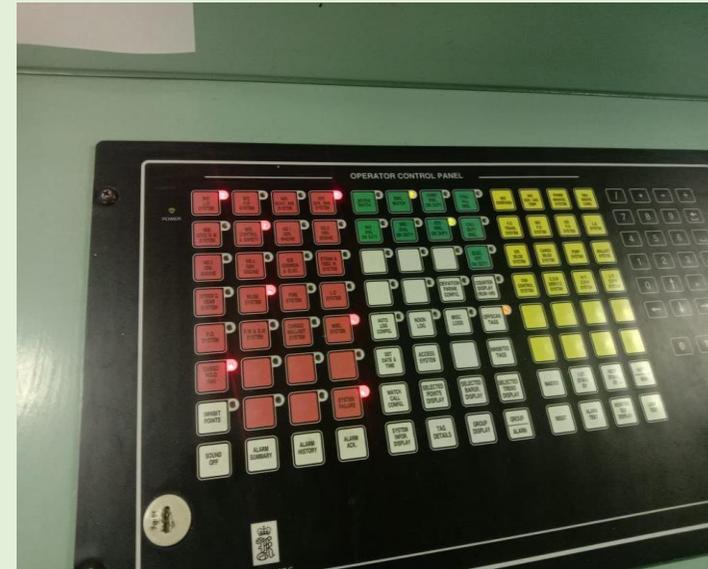
### Panel de alarmas en sala de máquinas

c 1505 horas – Se activa la alarma de en sala de máquinas - Alarma de presión diferencial alta del filtro doble de combustible de la máquina principal (High Differential Pressure Main Engine Duplex Filter Fuel Oil)

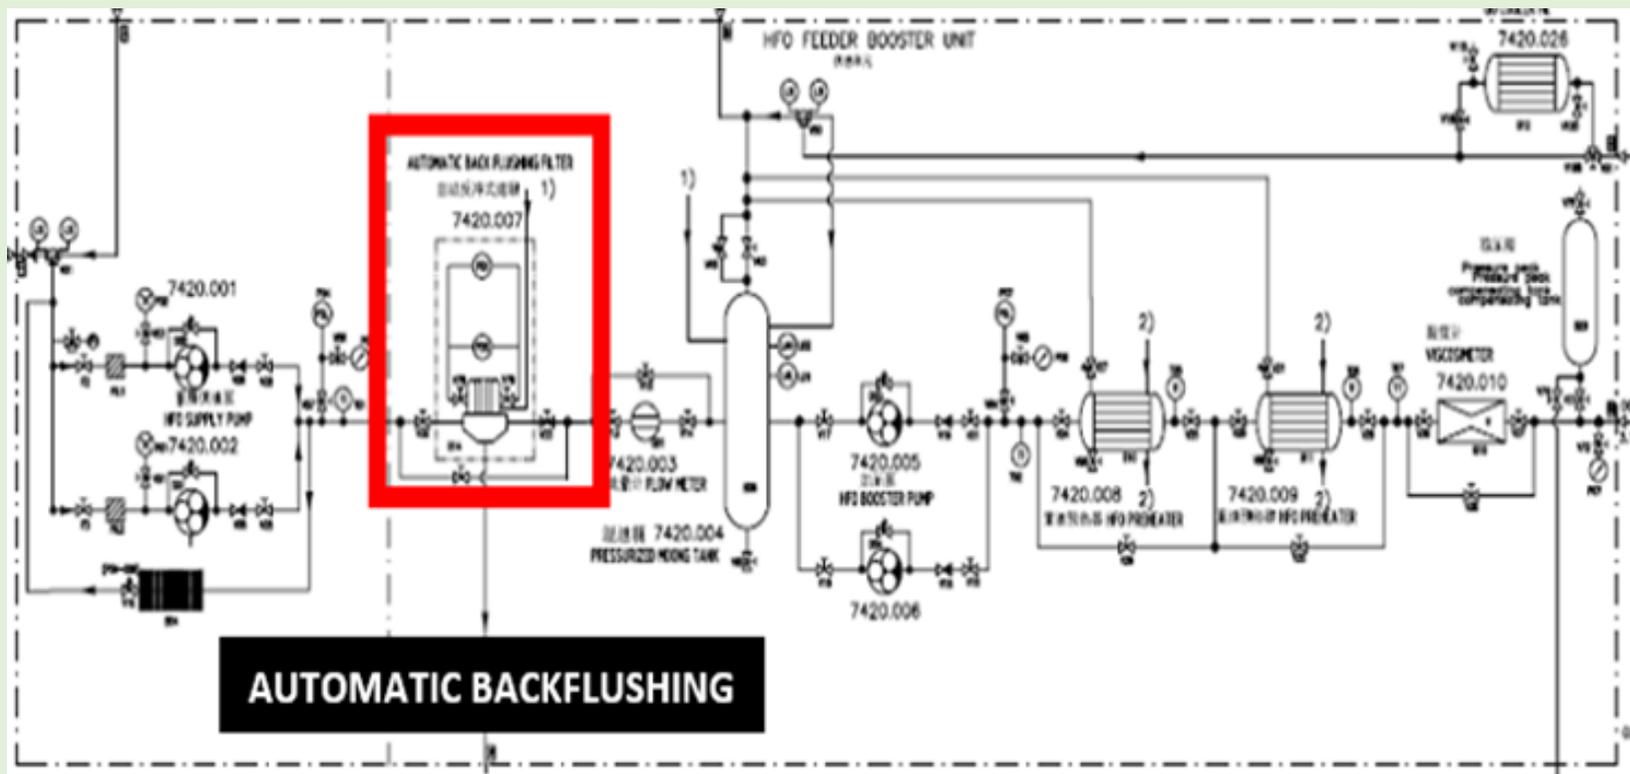
Filtro automático de combustible – Automatic backflushing filter

d 1600 horas – Se activa la alarma de autofiltro sucio de la máquina principal (Dirty FO M/E Auto Filter).

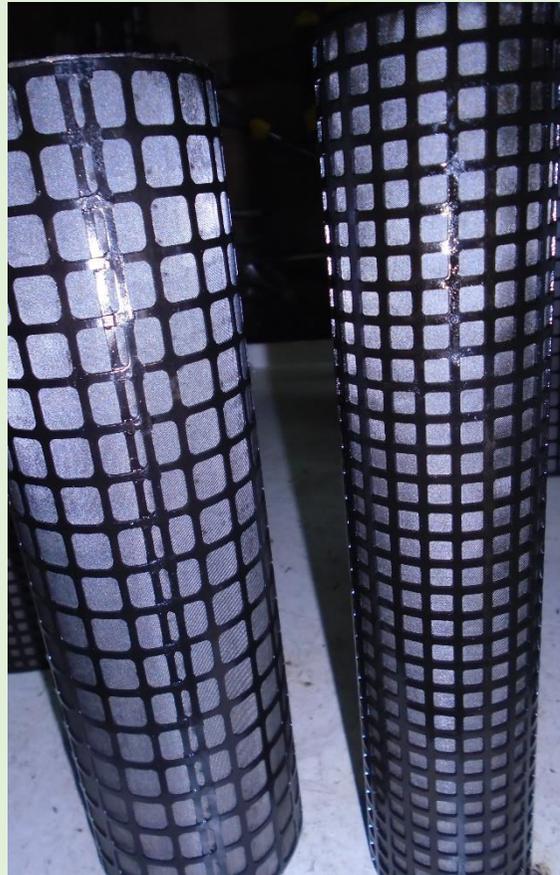
Es un filtro el cual realiza su limpieza automáticamente de manera periódica de manera neumática, estas están ubicadas en la unidad aumentadora de presión (Booster Unit).

e 1637 horas - Se procede a cambiar el filtro de servicio del # 2 al filtro # 1 (recientemente cambiado) y asimismo a la apertura de la cámara # 2 para la inspección ya que solamente estuvo 15 min en servicio y ya mostraba alarma de estar saturado y sucio, encontrándose gran cantidad de sedimentos en la cámara y superficie de las sub-unidades del filtro. Se procedió a la limpieza de la cámara # 2 y a reemplazar el filtro con unidades limpias, asimismo se agregaron 40 L de destilado (MDO) y se realiza el sellado de la cámara.

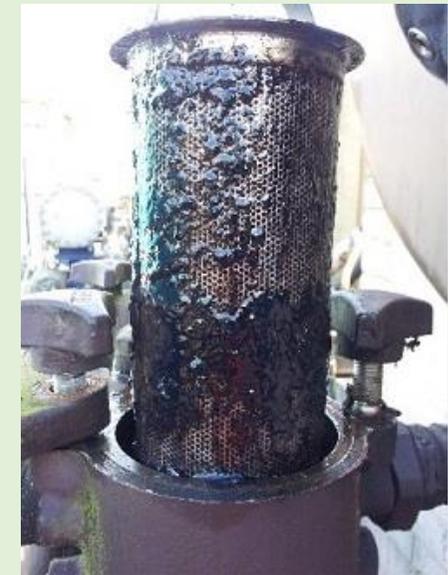
- f 1700 horas - Se realizó el purgado de los tanques de servicio de combustible residual número 1 y 2 (HFO service tanks # 1 y # 2) y a supervisar la operación de los purificadores de combustible residual 1 y 2 (HFO # 1 y # 2). Se puso énfasis en la temperatura de la operación y cauda. Además, se limpió el filtro de la bomba de combustible residual en la succión de la purificadora (Suction filter pump del HFO). Terminada la operación se procedió a revisar el FO M/E Autofilter.

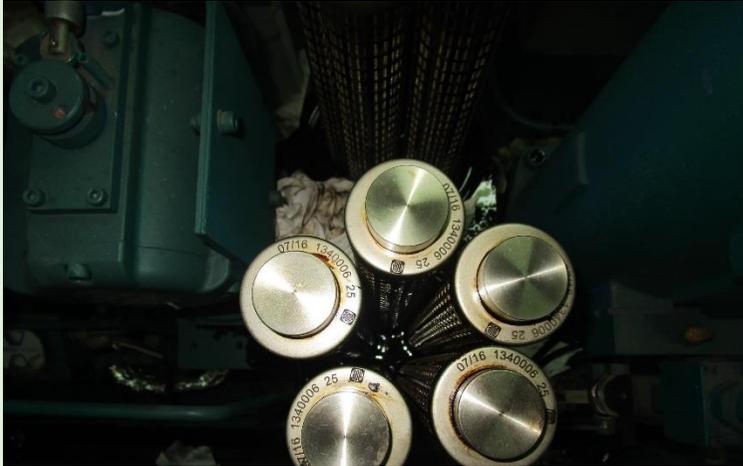
### Filtros tipo vela - Candels

- g 1735 horas - Se llevó a cabo la inspección del autofiltro de combustible de la máquina principal (FO M/E Autofilter -Auto backflushing filter) encontrándose parcialmente saturados los filtros tipo vela (candels) por lo consiguiente se reemplazaron por unos limpios.

Son las unidades de filtros que se encuentran dentro de la estructura de los filtros automáticos de combustible.

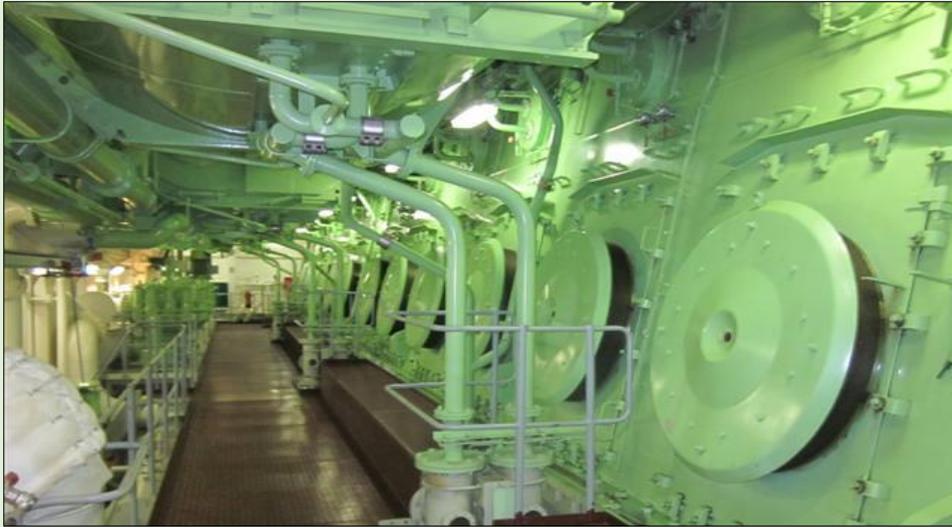
### Válvulas de alivio – Relief explosion valves

| NOTA DE CAMPO | |
|---|--|
| b | <p>0750 horas – La tripulación se encuentra en el departamento de máquinas en reunión de rutina (meeting).</p> <p>0751 horas – Se activan alarmas en conjunto en la sala de máquinas (Serie de alarmas). Las alarmas activadas fueron:</p> <ol style="list-style-type: none"> <li>1. Parada de emergencia de la máquina principal (Main Engine Emergency Stop-Shutdown)</li> <li>2. Explosión de la caja de cigüeñal (Crankcase explosión)</li> <li>3. Incendio en sala de máquinas (Fire alarm in enginer room)</li> </ol> <p>0755 horas – Se activó la alarma de abandono de buque (Abandon ship alarm)</p> <p>0800 horas - La tripulación atendió a la emergencia suscitada de lucha contra incendios.</p> <p>0810 horas - El buque queda al garete varado millas cercanas a las costas de Jamaica y Cuba.</p> <p>0915 hrs - Al término de la ventilación de la sala de máquinas se realizó la investigación respectiva observando indicios de una explosión en las válvulas de alivio y seguridad de la caja de cigüeñal (Crankcase safety relief valves).</p> |

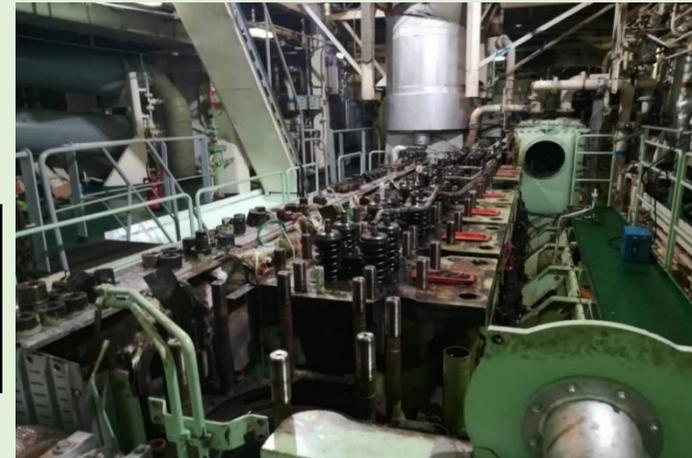
Motor principal sin culata

Proceso de desmotado del motor principal.

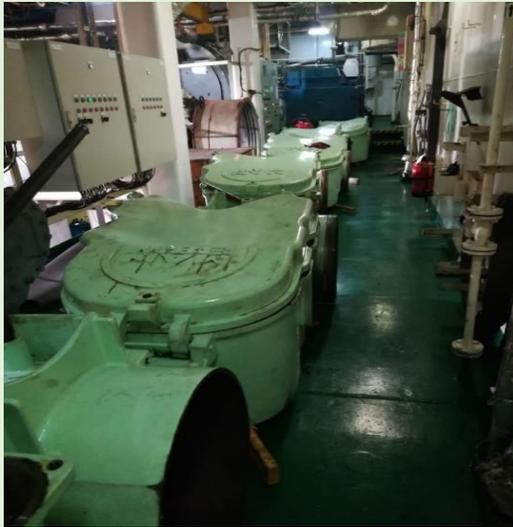
Grupo de culatas desmontadas

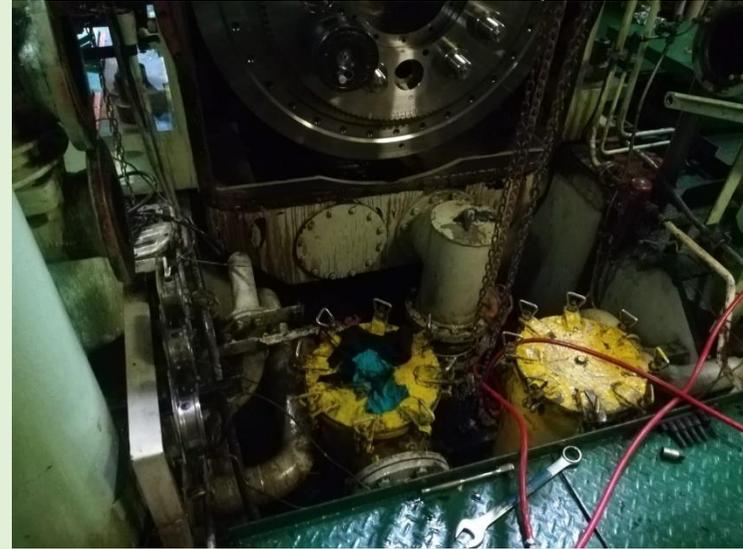
Volante – Vibration Damper y filtros de  
lubricación

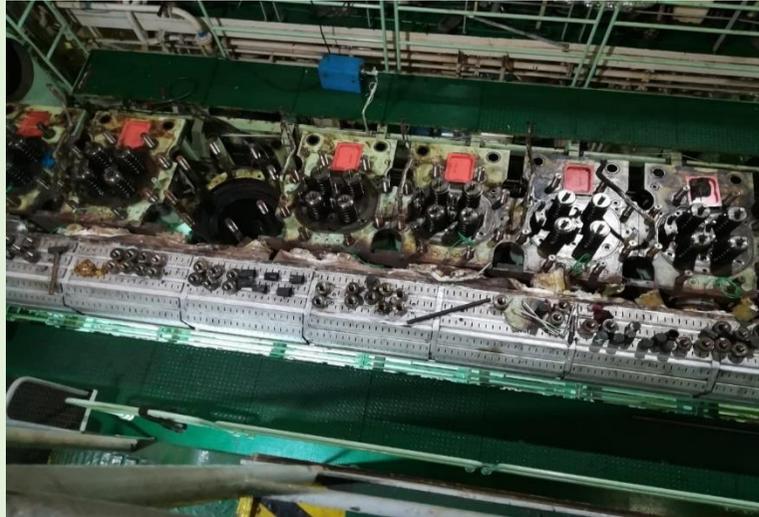
Motor principal sin culata y sin pistón de la  
unidad N°03

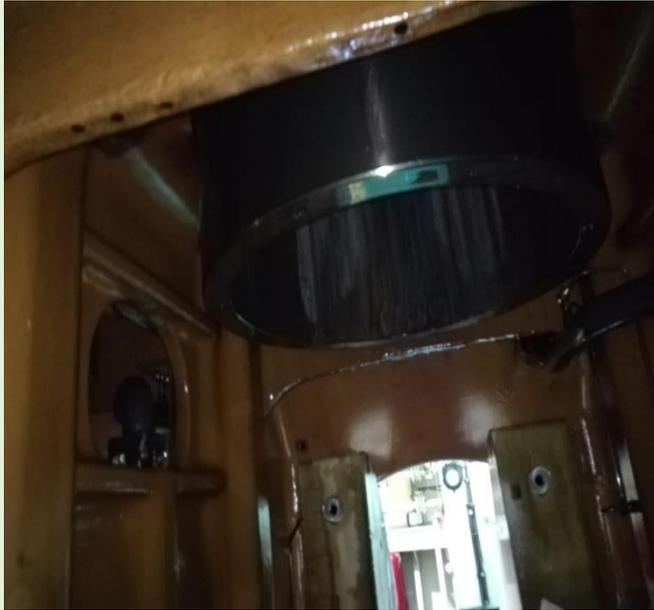
Camisa de la unidad N°3 con rayaduras  
observadas desde el cárter

-Con resultados obtenidos de las inspecciones a los componentes físicos de máquina principal se pudo concluir que los daños se produjeron en la unidad 3 del motor principal, donde la camisa y los anillos del pistón sufrieron daños excesivamente abrasivos. Sumado a dichos componentes las válvulas de liberación, como se mencionó anteriormente fue el primer componente observado por los oficiales de máquinas que sufrió perjuicio físico, lo que determinó el reemplazo por un activo nuevo.

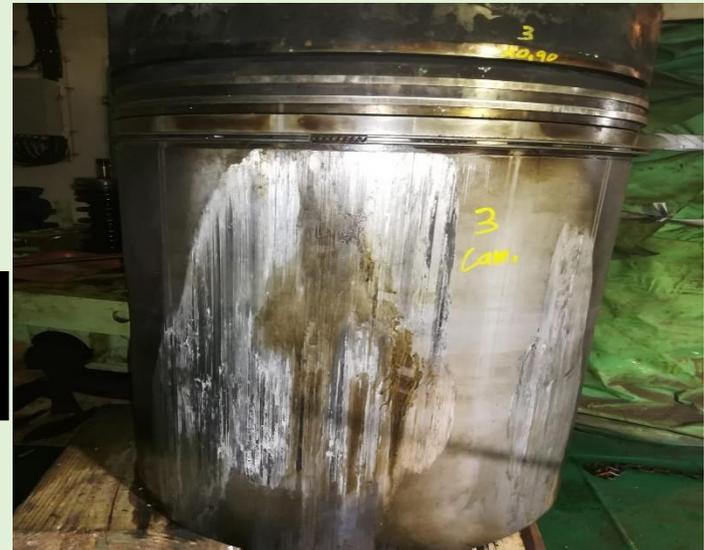
Pistón de la unidad N°3 con rayaduras y  
desgaste abrasivo

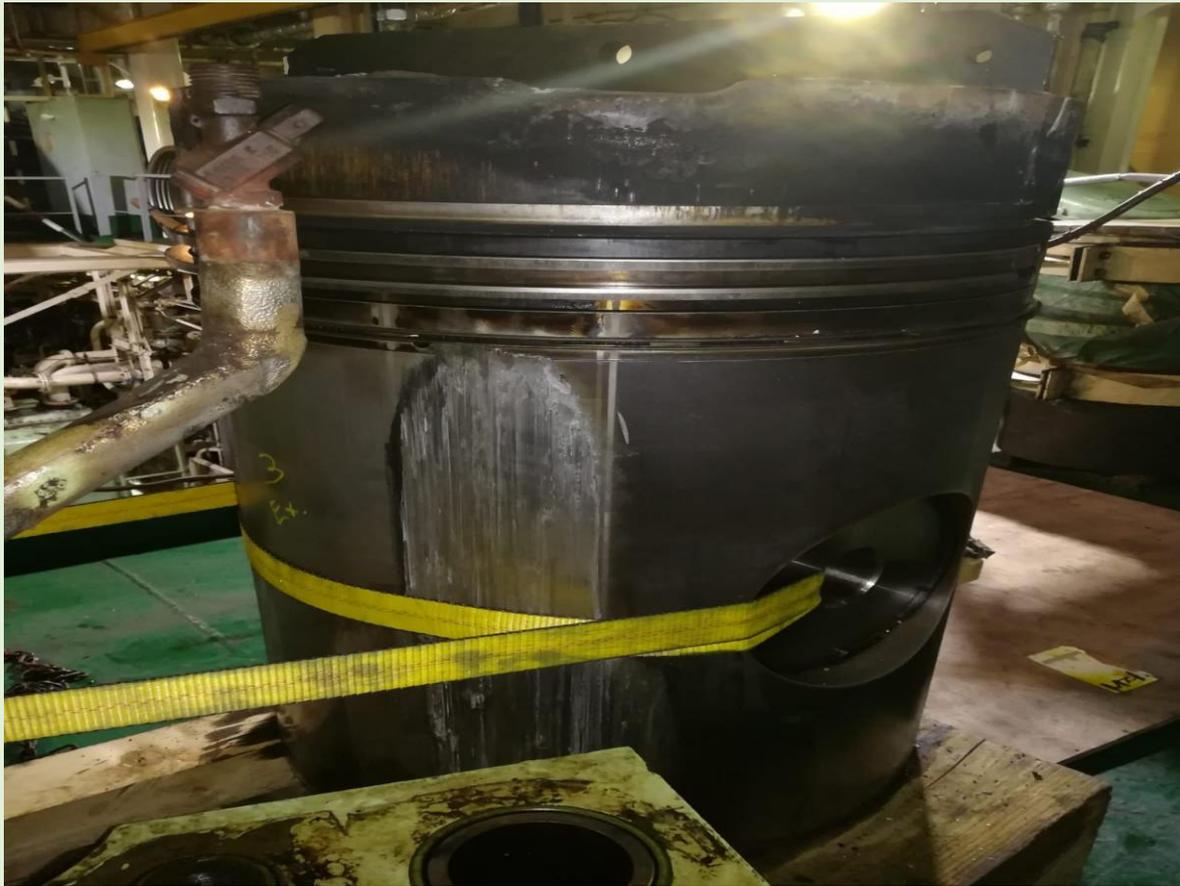
Pistón de la unidad  
N°3 con rayaduras y  
desgaste abrasivo

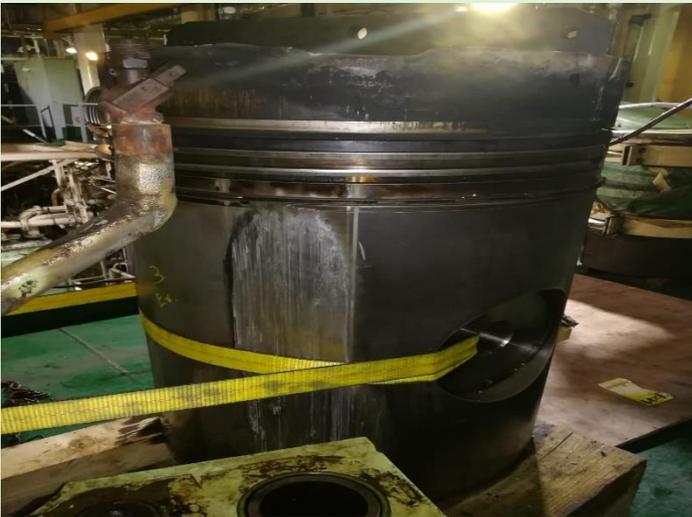
| NOTA DE CAMPO | |
|---|---|
| b | 1700 horas – Especialistas de MAN determinan desgaste de camisas y ruptura de anillos del pistón a causa de alta concentración de finos catalíticos en el combustible utilizado por el buque. |

| Interpretación: Se determinó que la falla del motor principal se debió a la presencia de finos catalíticos, lo cual produjo un daño sensible a componentes de la máquina principal. | | |
