### **FACTORES QUE INCIDIERON EN ACCIDENTES OCURRIDOS EN ESPACIOS CERRADOS A BORDO DE BUQUES MERCANTES, ENTRE LOS AÑOS 2018-2019**

**TESIS PARA OPTAR EL TÍTULO PROFESIONAL DE  
OFICIAL DE MARINA MERCANTE MENCION EN PUENTE**

**CALLAO, PERÚ**

**2020**

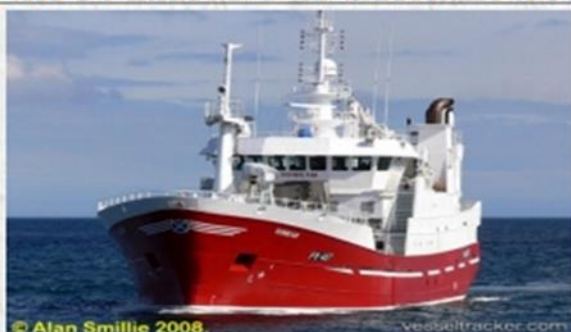
# SUNBEAM Cause Map

Se identificó que los evaporadores de agua de mar de la planta de refrigeración habían sufrido varias fallas en los tubos, lo que resultó en varias reparaciones). Es probable que el refrigerante se filtró a través de uno o más tubos defectuosos hacia el sistema de agua de mar y se liberó en el tanque de agua de mar refrigerada. El freón R22 es cuatro veces más pesado que el aire, por lo que desplazará el oxígeno al fondo de un espacio cerrado, como un tanque de agua de mar refrigerada. Es un gas tóxico, insípido y en su mayoría inodoro. Si se inhala profundamente, puede cortar el oxígeno vital a las células sanguíneas y los pulmones.

## MUERTE DE OFICIAL EN ESPACIO CERRADO

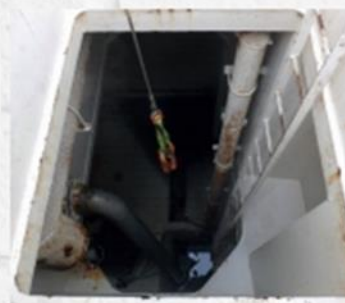
Evaporadora del tanque sufría fugas de gas freon R22

Muerte de Segundo Ingeniero

| Ref. | Solución | Causa |
|---|---|---|
| 3 | Mantenimiento correctivo y preventivo de la evaporadora según SMS de la empresa | Evaporadora del tanque sufría fugas de gas freon R22 |
