ESCUELA NACIONAL DE MARINA MERCANTE
“ALMIRANTE MIGUEL GRAU”

PROGRAMA ACADÉMICO DE MARINA MERCANTE
ESPECIALIDAD PUENTE

PREVALENCIA DE FACTORES MARCAT SEGÚN *VETTING* EN LOS
BUQUES TANQUES PETROLEROS DE LA NAVIERA
TRANSOCEÁNICA 2013-2014

TESIS PARA OPTAR EL TÍTULO PROFESIONAL DE OFICIAL DE MARINA
MERCANTE EN LA ESPECIALIDAD DE PUENTE

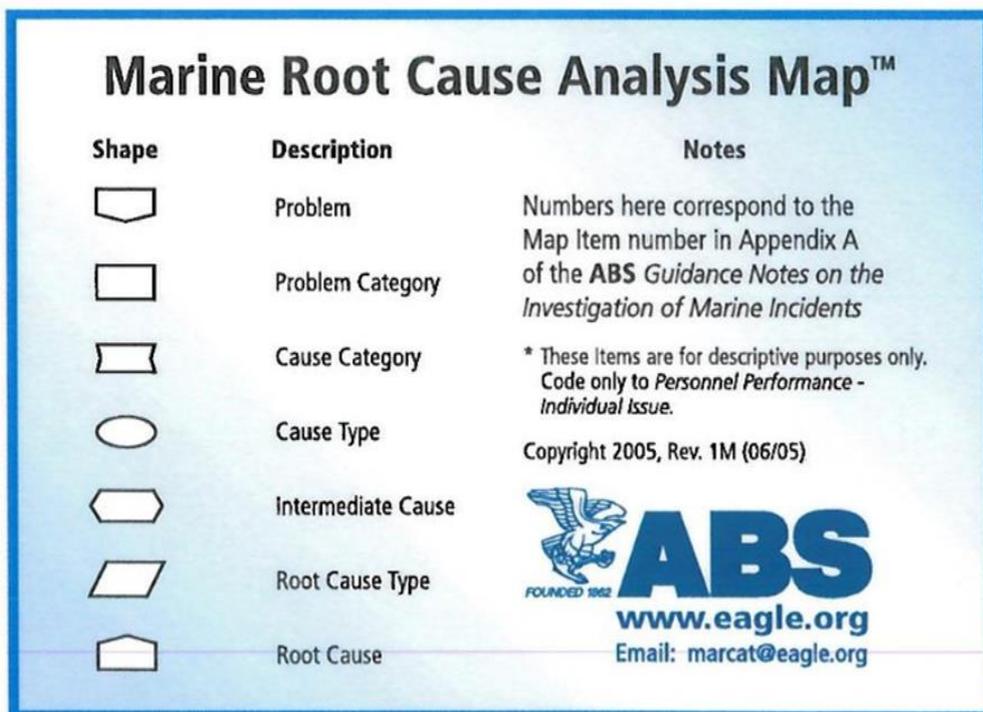
Figura 1. Descripción de las formas geométricas del mapa marino de análisis de causa raíz.

Fuente: American Bureau of Shipping.

Figura 1: Descripción de las formas geométricas del mapa marino de análisis de causa raíz. Fuente: American Bureau of Shipping.	19
Figura 2: Detalle de B/T Amazonas.....	50
Figura 3: Detalle de B/T Camisea.	59
Figura 4: Detalle de B/T Chira.....	75
Figura 5: Detalle de B/T Mantaro.	82
Figura 6: Detalle de B/T Trompeteros I.	910
Figura 7: Detalle de B/T Urubamba.....	976
Figura 8: Resultado B/T Amazonas.....	111
Figura 9: Resultado B/T Camisea.	112
Figura 10: Resultado B/T Chira.....	113
Figura 11: Resultado B/T Mantaro.	114
Figura 12: Resultado B/T Trompeteros I.	115
Figura 13: Resultado B/T Urubamba.....	116
Figura 14: Resumen de factores Marcat según Vetting de cada buque.....	118
Figura 15: Resumen general de los factores Marcat según Vetting.....	118
Figura 16: Resumen general por departamento, de factores Marcat según Vetting (Buques analizados).....	118
Figura 17: Resumen de correlación de Ch2 hipótesis general.....	118

La naviera transoceánica aplica tres factores durante los resultados luego de una inspección, estas son: factor buque (estructural, factor maquinaria/equipo, factor equipamiento), factor humano y factores externos que plantea la *American Bureau of Shipping*. Este último, se analizó mediante un mapa denominado Marcat “*Marine Root Cause Analysis Technique*”, el mapa en mención es explicado detalladamente en el manual “Notas de orientación sobre la investigación de incidentes marítimos”.

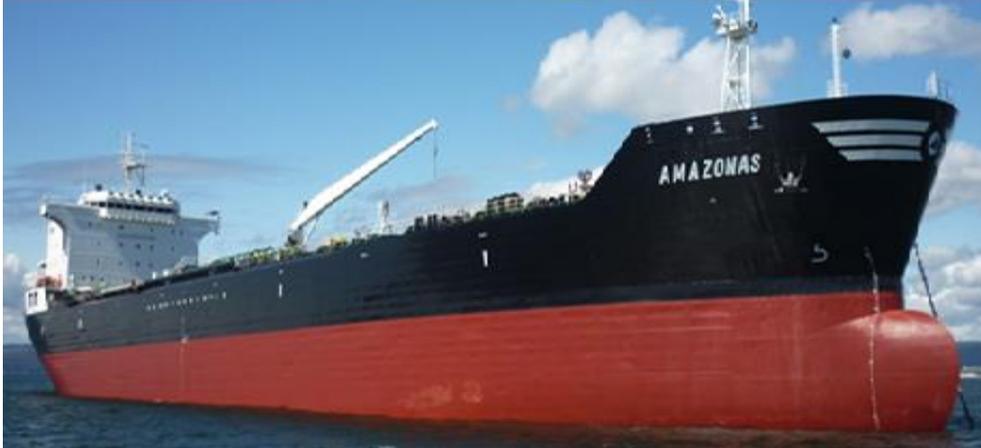
Oil/Chemical Tanker	
IMO: 9154957	Gross Tonnage: 27533
MMSI: 760000830	Deadweight: 44881 t
Call Sign: OA_3094	Length × Breadth: 183m × 32m
Flag: Peru (PE)	Year Built: 1999
AIS Type: Tanker	Status: Active

Figura 2. Detalle de B/T Amazonas.
Fuente: Naviera Transoceánica

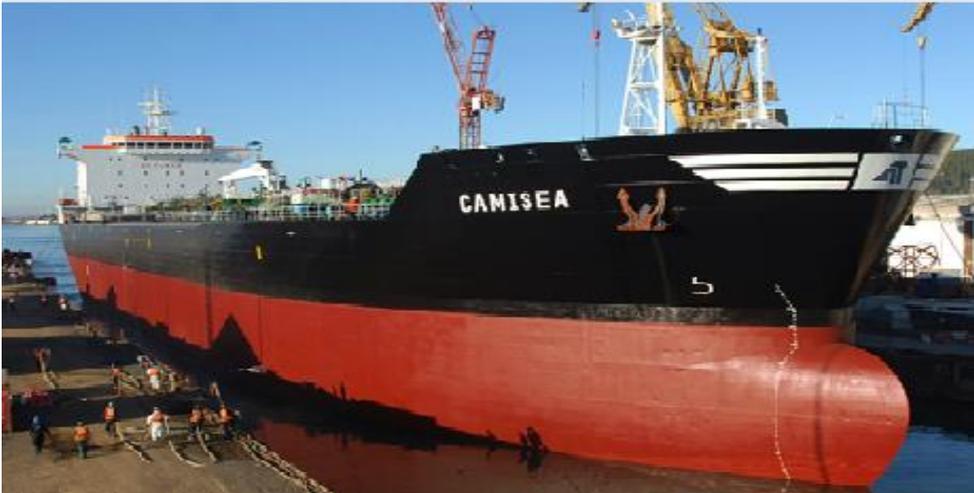
Oil/Chemical Tanker	
IMO: 9171321	Gross Tonnage: 27530
MMSI: 760000500	Deadweight: 44577 t
Call Sign: OA2004	Length × Breadth: 183.4m × 32m
Flag: Peru (PE)	Year Built: 1999
AIS Type: Tanker	Status: Active

Figura 3. Detalle de B/T Camisea.
Fuente Naviera Transoceánica

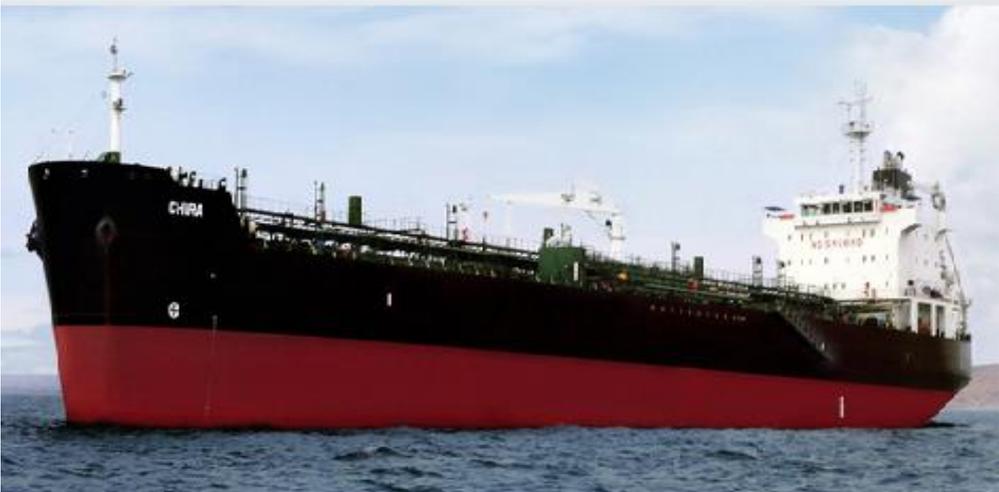
Oil Products Tanker	
IMO: 9293210	Gross Tonnage: 23298
MMSI: 760000820	Desplazamiento: 37269 t
Identificativo de llamada: OA3109	Eslora × Manga: 182.55m × 27.38m
Bandera: Peru (PE)	Año de construcción: 2005
AIS Type: Tanker - Hazard B	Estado: Active

Figura 4. Detalle de B/T Chira.
Fuente Naviera Transoceánica

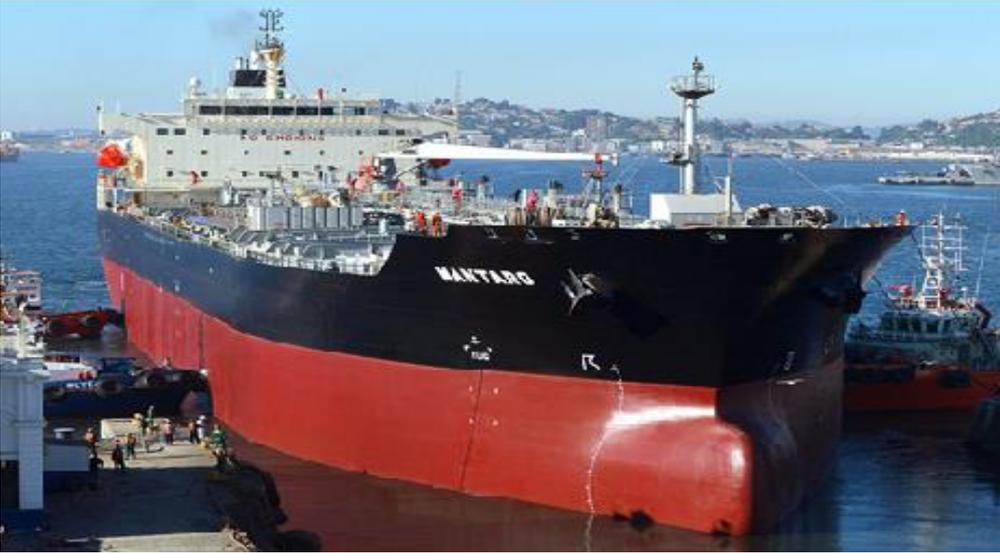
Oil/Chemical Tanker	
IMO: 9369875	Gross Tonnage: 30099
MMSI: 760001030	Deadweight: 51393 t
Call Sign: OA-2064	Length × Breadth: 183m × 32.23m
Flag: Peru (PE)	Year Built: 2008
AIS Type: Tanker	Status: Active

Figura 5. Detalle de B/T Mantaro.
Fuente Naviera Transoceánica

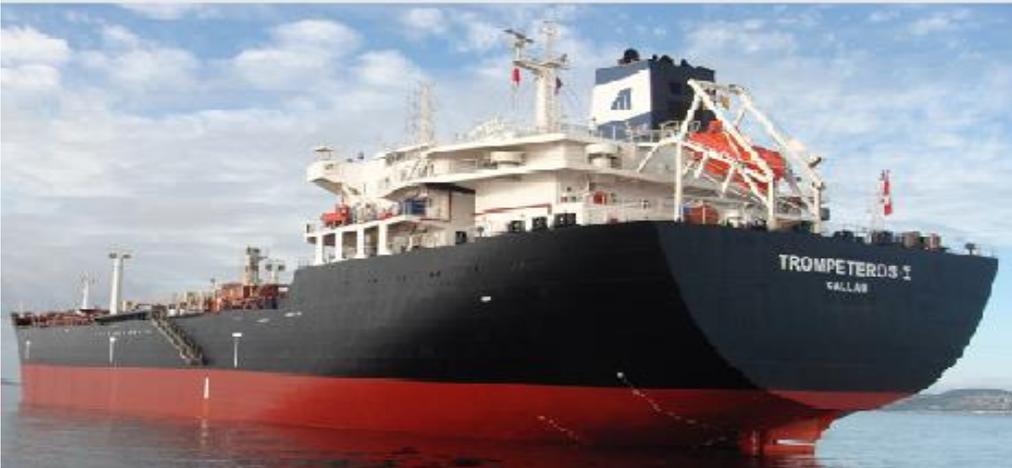
IMO: 9299410	Gross Tonnage: 25507
MMSI: 760000470	Deadweight: 38847 t
Call Sign: OA2066	Length × Breadth: 173.96m × 29.03m
Flag: Peru (PE)	Year Built: 2004
AIS Type: Tanker	Status: Active

Figura 6. Detalle de B/T Trompeteros I.
Fuente Naviera Transoceánica

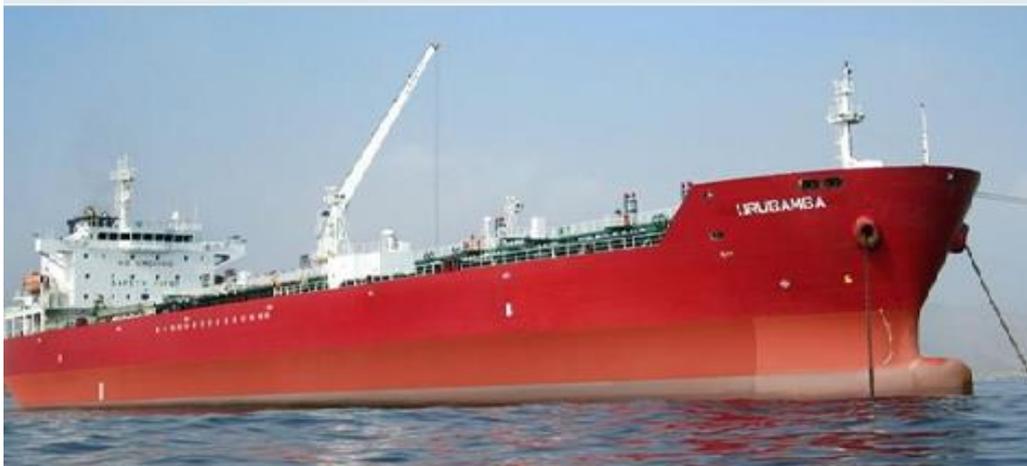
IMO: 9293985	Gross Tonnage: 25431
MMSI: 760000880	Deadweight: 40158 t
Call Sign: OA 4991	Length × Breadth: 175.9m × 31.03m
Flag: Peru (PE)	Year Built: 2005
AIS Type: Tanker - Hazard A (Major)	Status: Active

Figura 7: Detalle de B/T Urubamba.
Fuente Naviera Transoceánica

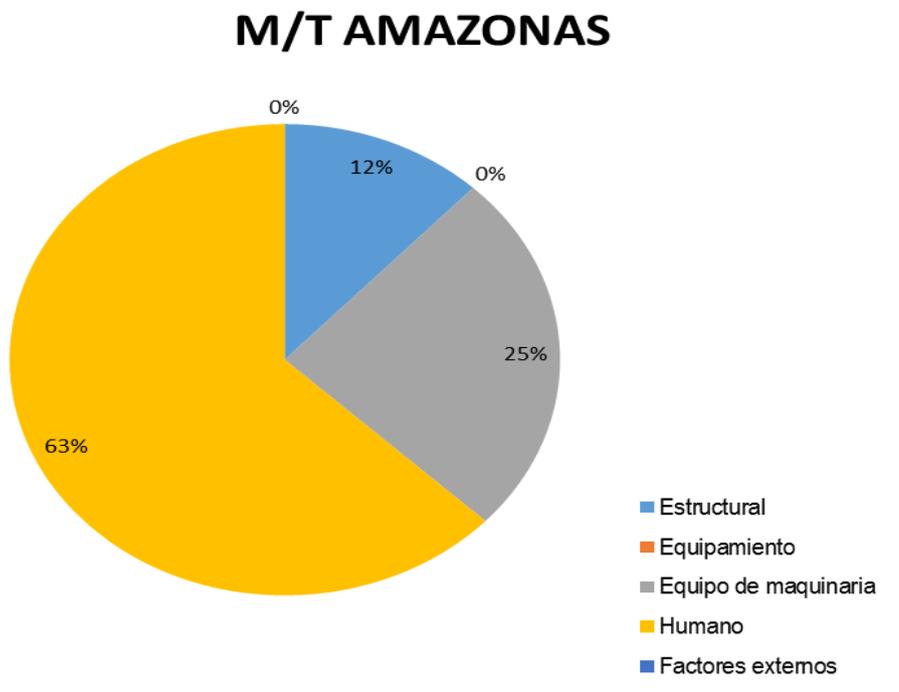
Figura 8. Resultados B/T Amazonas.

El resultado en cuanto al M/T AMAZONAS, se observa que el índice de error, para el factor estructural, pertenecientes al factor buque, es del 12.0 %, asimismo, el 25.0 % del error se centra en el equipamiento de maquinaria, factor también que forma parte del factor Buque; asimismo el 63.0 % de los errores, se muestran en el factor humano y por último en cuanto al factor externo dicho buque no presenta índice de error.

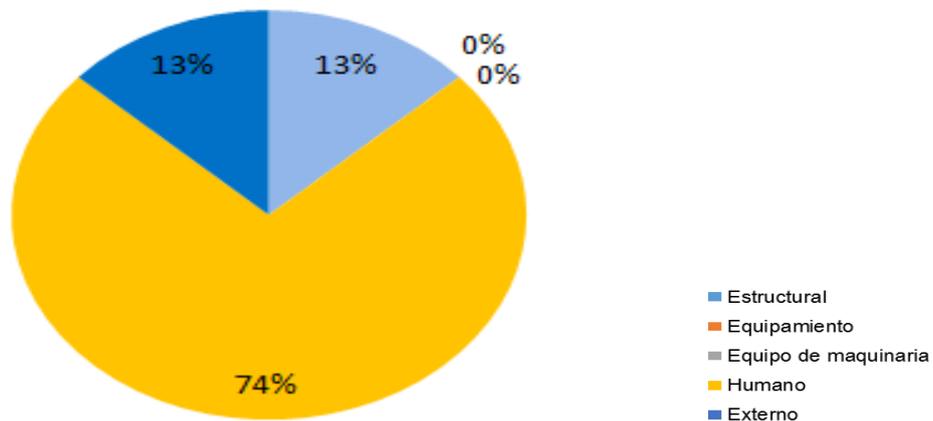
Figura 9. Resultado B/T Camisea.

El resultado en cuanto a los factores de evaluación Marcat, muestran que el 13.0 % de los factores encontrados en el M/T Camisea, son por factores estructurales así como los factores externos, correspondiente al buque en mención, asimismo, el 79 % de ellos se encontró en el factor humano.

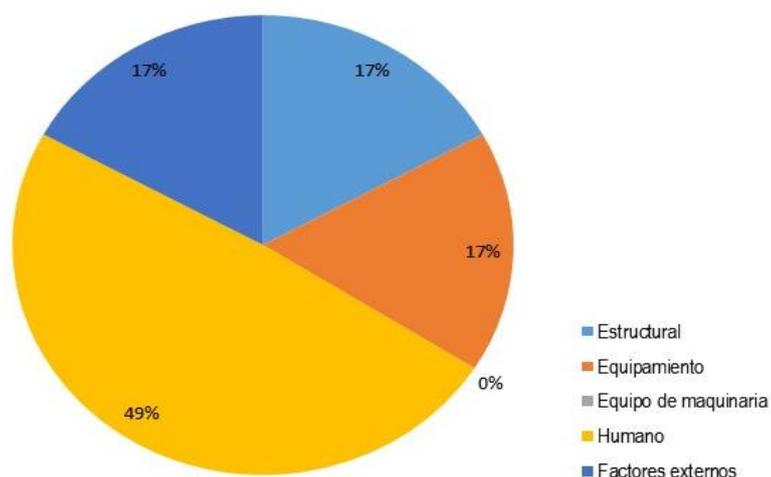
Figura 10. Resultado B/T Chira.

El resultado en cuanto al M/T CHIRA, se observa que el índice de error, para el factor estructural, pertenecientes al factor buque, es del 17.0 %, asimismo en cuanto al aspecto del equipamiento presenta un índice de error del 17.0 %; ambos forman parte del factor buque; asimismo el 49.0 % de los errores, se muestran en el factor humano y por último en cuanto al factor externo dicho buque presenta un índice de error del 17.0 %.

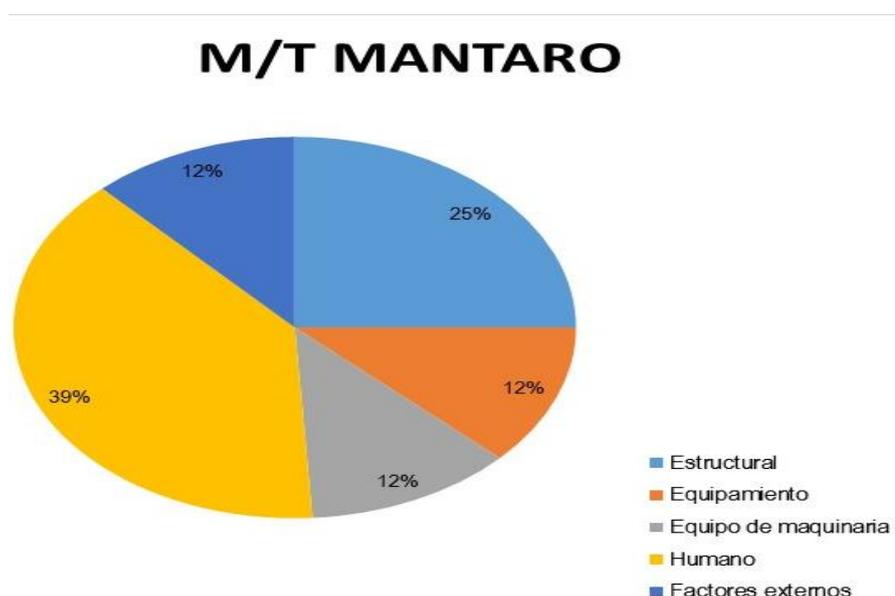
Figura 11. Resultado B/T Mantaro.

El resultado en cuanto al M/T MANTARO, se observa que el índice de error, para el factor estructural, pertenecientes al factor buque, es del 25.0 %, asimismo en cuanto al aspecto del equipamiento presenta un índice de error del 12.0 % y en cuanto al equipamiento de máquina, también alcanza un índice del 12.0 % todos ellos factores buque; asimismo el 39.0 % de los errores, se muestran en el factor humano y por último en cuanto al factor externo dicho buque presenta un índice de error del 12.0 %.

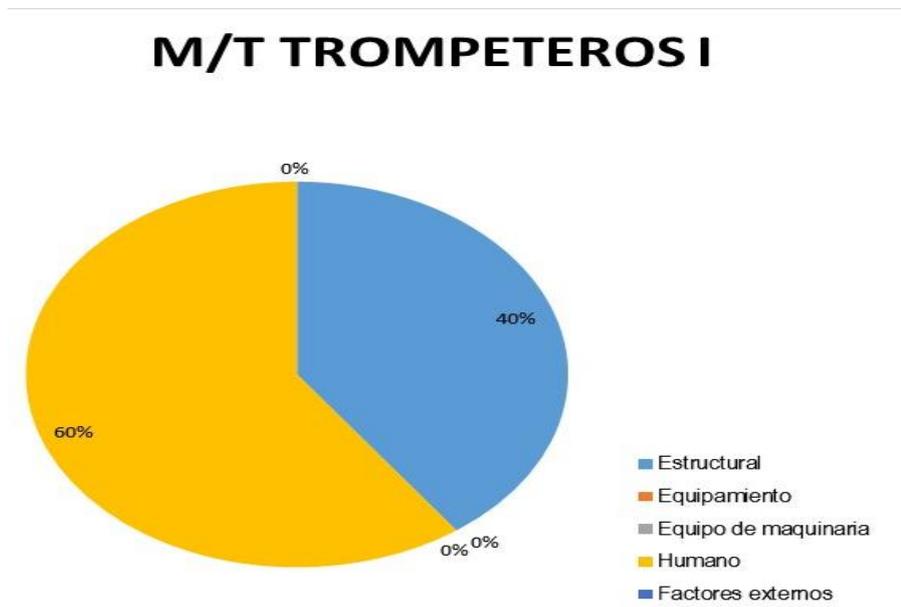
Figura 12. Resultado B/T Trompeteros I.

El resultado, en cuanto al M/T TROMPETEROS I, se observa que el índice de error, para el factor estructural, pertenecientes al factor buque, es del 40.0 %, aspecto que también forma parte del factor Buque; asimismo el 60.0 % de los errores, se muestran en el factor humano y por último en cuanto al factor externo dicho buque no presenta índice de error.

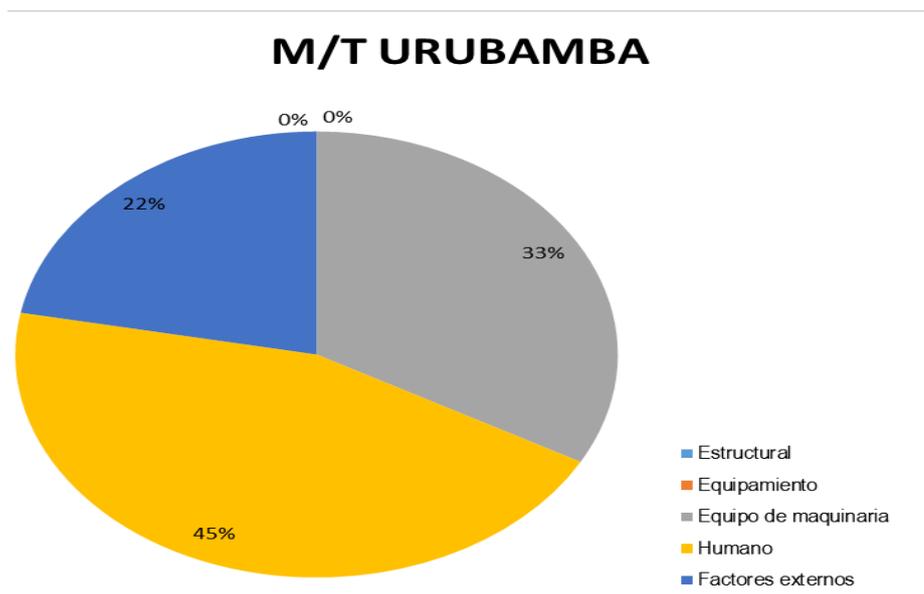
Figura 13. Resultado B/T Urubamba.

El resultado en cuanto al M/T URUBAMBA, se observa que el índice de error, para el equipo de maquinaria con un 33.0 %, de índice de error; este perteneciente al Factor buque, asimismo en cuanto al factor humano, dentro de este buque presenta un índice del 45.0 % de error, mientras que solo el 22.0 % de estos errores, se presenta en el factor externo.

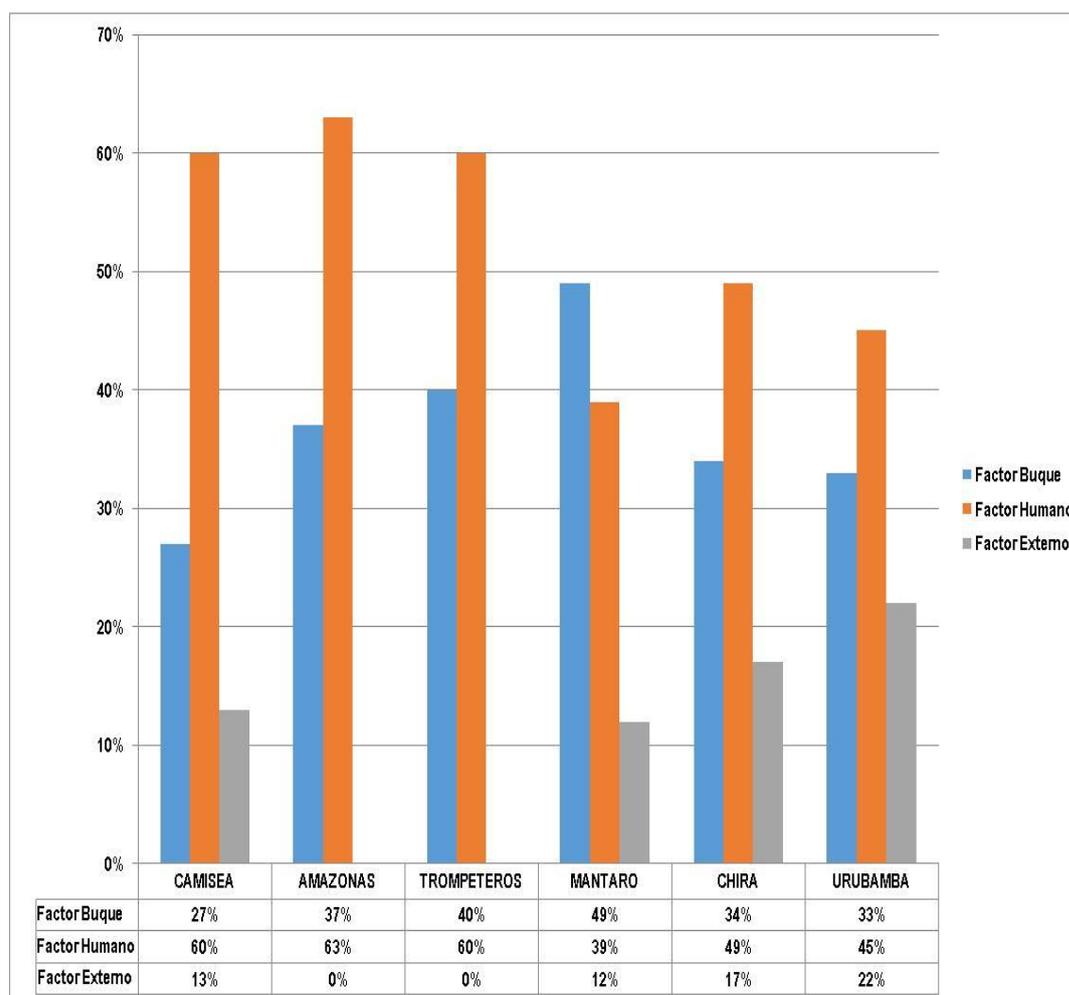
Factor Buque	Factor Humano	Factor Externo	Total
AMAZONAS	37%	63%	0%	100%
CAMISEA	27%	60%	13%	100%
CHIRA	34%	49%	17%	100%
MANTARO	49%	39%	12%	100%
TROMPETEROS	40%	60%	0%	100%
URUBAMBA	33%	45%	22%	100%

Figura 14. Resumen de factores Marcat, según Vetting de cada buque (Buques Analizados).

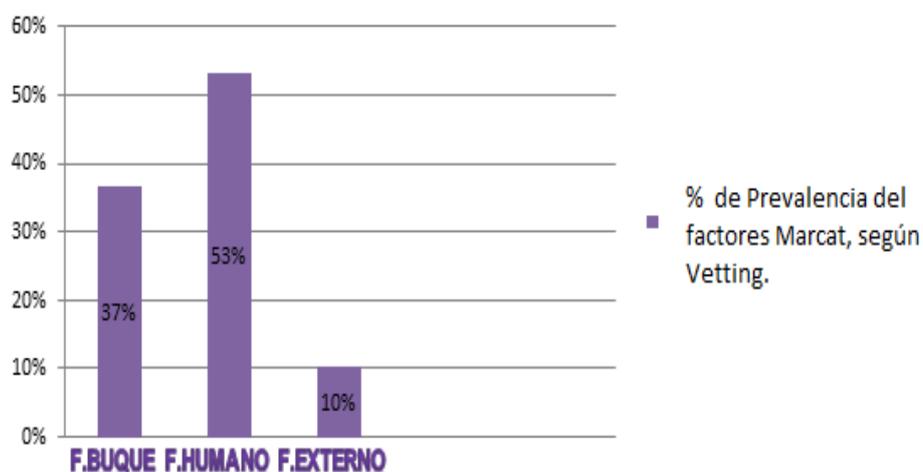
BUQUE	en %	n.º Observaciones	TOTAL
Factor Buque	37%	18	
Factor Humano	53%	27	
Factor Externo	10%	6	
TOTAL	100%	51

Figura 15. Resumen general de los factores Marcat, según Vetting (Buques analizados).

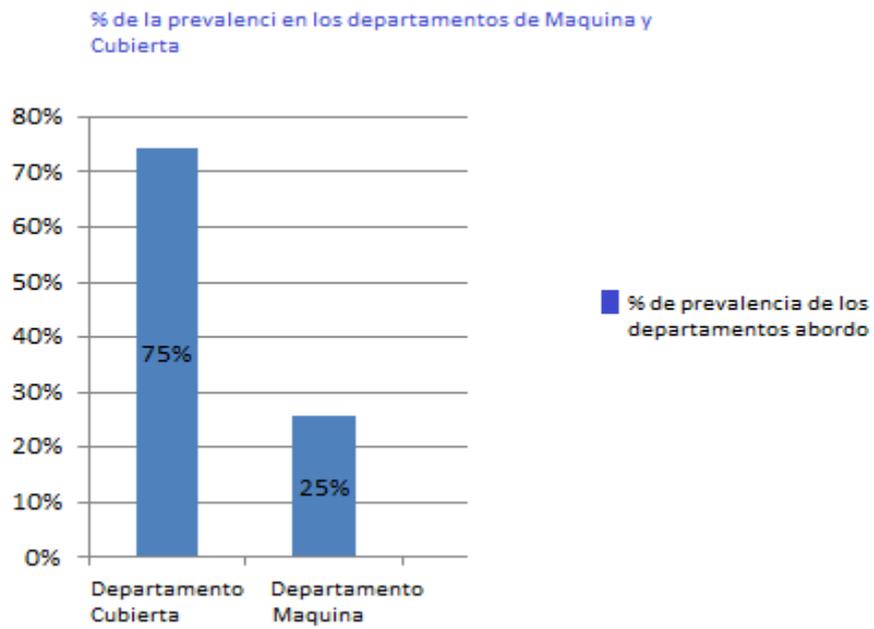
BUQUE	%	n.º Observaciones	Total en
Departamento de Cubierta		38	75%
Departamento de Maquina		13	25%
TOTAL		51	100%

Figura 16. Resumen general por departamento, de factores Marcat, según *Vetting*. (Buques analizados)

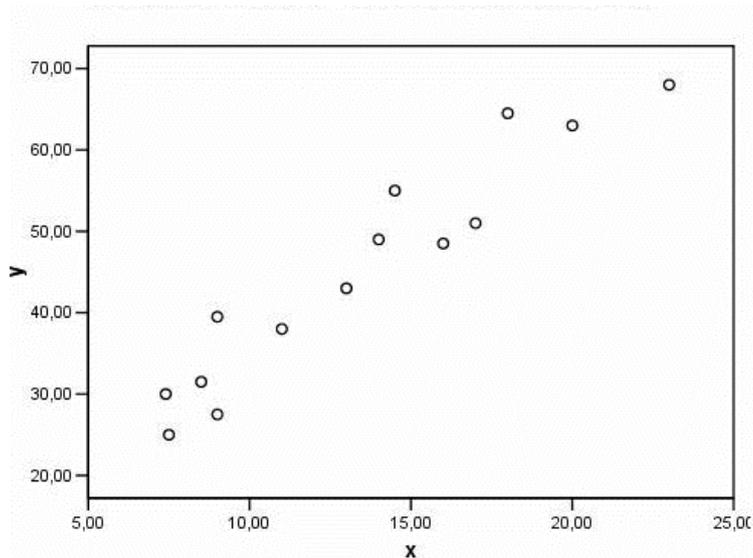
<i>Factores Marcat & Vetting,</i>
<i>Correlación de Ch2 – Pearson</i>	<i>0.977</i>
<i>Sig. (bilateral)</i>	<i>0.023</i>
<i>Suma de cuadrados y productos cruzados</i>	<i>2.000</i>
<i>Covarianza</i>	<i>0.027</i>
<i>N</i>	<i>51</i>

Figura 17. Resumen de correlación de Ch2 (Factores Marcat & Vetting)

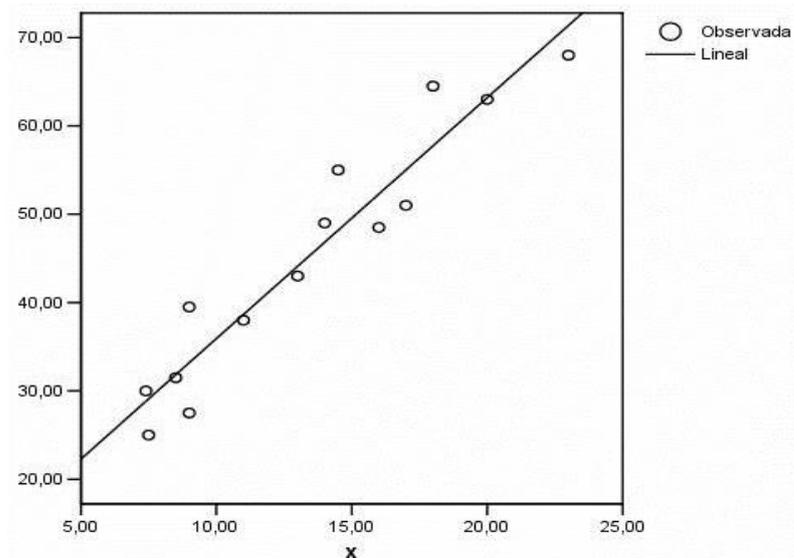
<i>Factores Marcat - Buque & Vetting</i>	
<i>Correlación de Ch2 – Pearson</i>	<i>0.969 *</i>
<i>Sig. (bilateral)</i>	<i>0.031</i>
<i>Suma de cuadrados y productos cruzados</i>	<i>0.089</i>
<i>Covarianza</i>	<i>0.026</i>
<i>N</i>	<i>51</i>

Figura 18. Resumen de correlación de Ch2 (Marcat - Buque & Vetting)

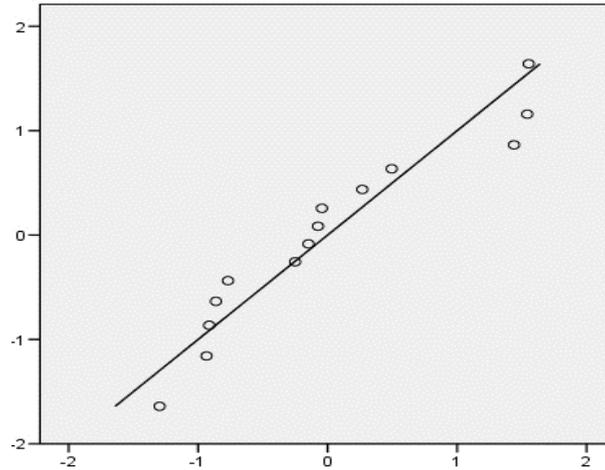
Figura 19. Resumen de correlación de Ch2 – Pearson (Marcat - Humano & Vetting)

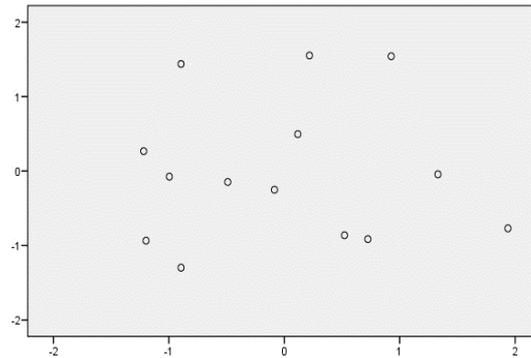
Figura 20. Resumen de correlación de Ch2 – Pearson (Marcat - Externo & Vetting)
